ОБЕСПЕЧЕНИЕ ЖИВУЧЕСТИ И ВОССТАНОВЛЕНИЕ ЭКСПЛУАТАЦИОННОЙ ПРИГОДНОСТИ ТРЕХЭТАЖНОГО ЖИЛОГО ДОМА ПОСЛЕ ОБРУШЕНИЯ КИРПИЧНЫХ НЕСУЩИХ СТЕН ПОДВАЛА

В ночь с 20 на 21 декабря 2008 г. произошел отказ фрагмента внутренней несущей стены подвала по оси «Б» на участке длиной ~2,5 м в осях «2–3/2» в жилом доме по адресу ул. Пролетарская, 38. В результате этого произошло обрушение перекрытия над подвалом и части стены первого этажа на данном участке (рис. 1).

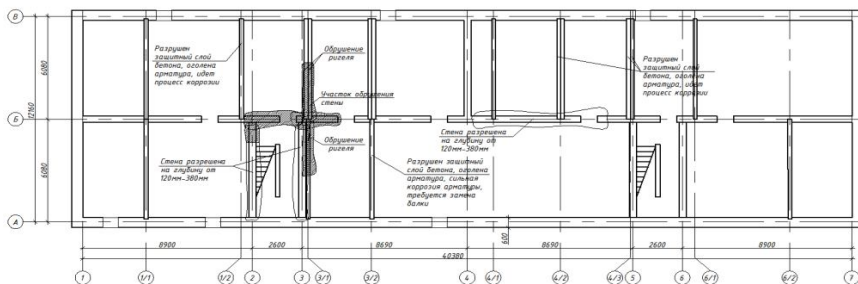
Рис. 1. План подвала с участками обрушения

Кроме того, установлено, что в подвальной части здания наблюдаются недостаточное опирание несущих конструкций, нарушение целостности опорных узлов. Состояние таких участков недопустимое. Наблюдается также сильная коррозия арматуры несущей балки по оси «3/2» в осях «А-Б» (см.рис. 1). Эта балка требует замены.

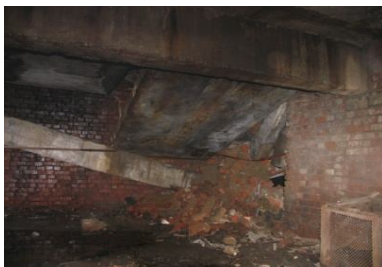
В результате произошедшего обрушения несущая стена по оси «Б» на указанном участке и плиты перекрытия над первым этажом и оказались без опоры и «повисли» в воздухе (рис. 2 и 3). В этом месте нарушена несущая система здания, и обрушение сохранившихся конструкций могло произойти в любой момент (!).

Рис. 2. Участок обрушения, вид в осях «А-Б»

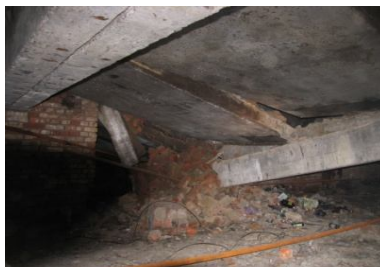
Рис. 3. Участок обрушения, вид в осях «Б-В»
