ПРЕДОТВРАЩЕНИЕ АВАРИЙНОГО РАЗРУШЕНИЯ ГАЛЕРЕИ
ТРАНСПОРТЕРОВ №16 ТРОИЦКОЙ ГРЭС

С.А. Нищета

К.В. Марков

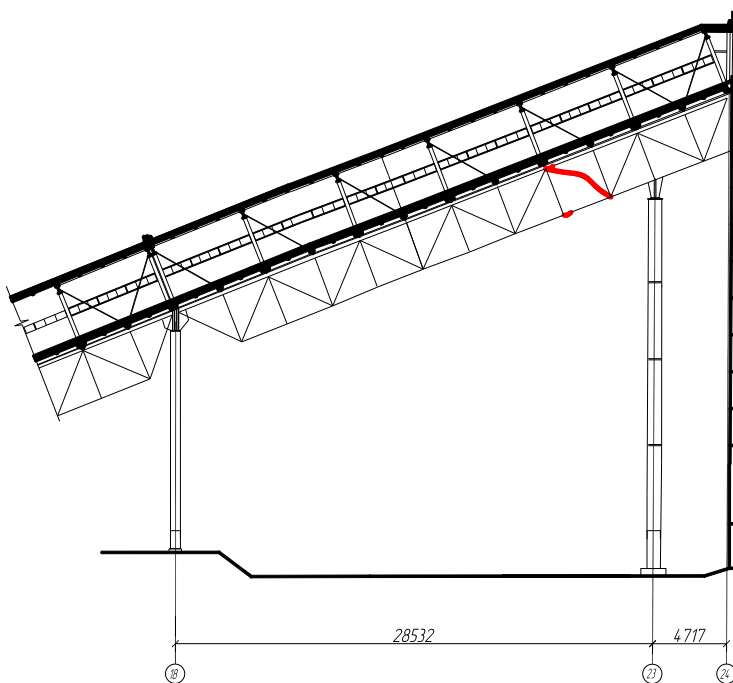
В октябре 2009 года при проведении обследования объектов Троицкой ГРЭС специалистами ООО «ВЕЛД» были выявлены повреждения категории «А» элементов главных ферм транспортной галереи №16 топливно-транспортного цеха. Величина остаточных прогибов ферм обоих рядов на расстоянии 6 м от крайней опоры составляет 50 мм. Величина общих прогибов нисходящих раскосов из плоскости главных ферм достигает 350 мм (рис. 1, 2).

Рис. 1. Фрагмент галереи транспортеров с повреждениями

Предполагаемой причиной возникновения аварийной ситуации является скопление просыпи угля на верхней части галереи транспортеров.

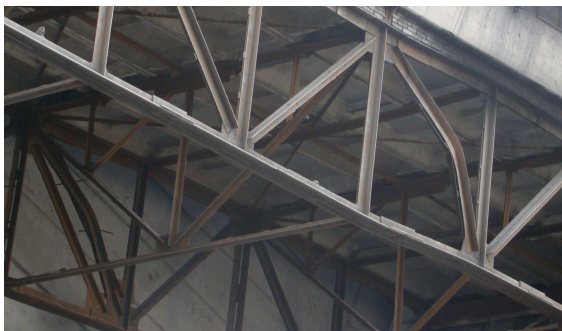
Рис. 2. Фрагмент галереи транспортеров с повреждениями

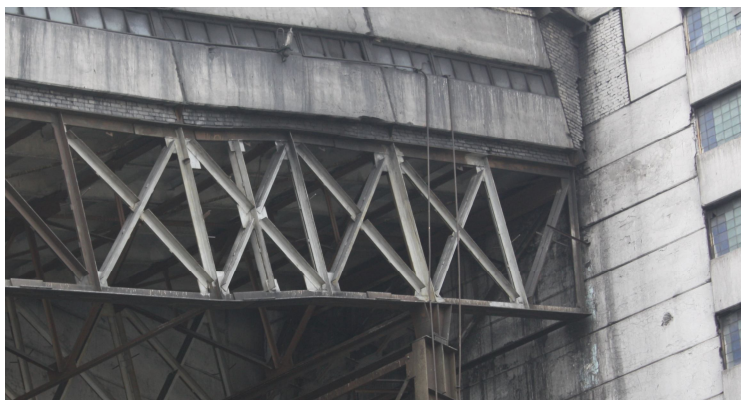
– исчерпание несущей способности в случае превышения расчетной нагрузки, в первую очередь, должно было произойти в сжатых приопорных раскосах, которые в действительности и потеряли устойчивость;

- устройство крестовой решетки позволяет в панели, где произошло деформирование поясов, уменьшить усилия от дополнительной нагрузки: в верхнем поясе – на 46%, в нижнем – на 25%;
- в замененном раскосе главной фермы, расположенной по ряду «Б», снижение усилия сжатия от снеговой нагрузки и просыпи по сравнению с исходом вариантом составит 53%;
- в опорной стойке разгрузка составит 57%.

Применение варианта усиления главных ферм транспортной галереи №16 при помощи создания в четырех панелях крестовой системы решетки (рис. 6) позволило перераспределить между элементами ферм на приопорных участках дополнительные усилия от снеговой нагрузки и просыпей угля, а также вдвое уменьшить расчетную длину в плоскости ферм сжатых раскосов.

Рис. 6. Ферма после усиления
