**ИССЛЕДОВАНИЕ ПРИЧИН ПОВРЕЖДЕНИЙ
КЛАДКИ ЗДАНИЯ КОННО-СПОРТИВНОГО КОМПЛЕКСА**

УДК 69.059
ГОУ ВПО «Южно-Уральский
государственный
университет», г. Челябинск

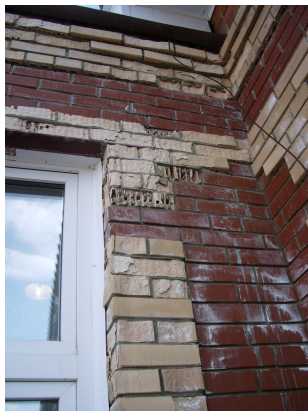
Повреждения кладки, выявленные обследованием, сводятся к обильным высолом на отдельных участках кладки и частичному разрушению в виде отслоений лицевой грани кирпичей цвета «слоновая кость» толщиной 5–10 мм. Повреждения обнаружены в верхних выступающих рядах кладки южного фасада манежа по оси «А», на выступающих декоративных элементах южного фасада галереи в осях 19-А-Е и северного фасада ИТП блока конюшен в осях В-Г/1 (рис.3). Выявлено, что разрушения начались после проведения внутренних штукатурных работ, при которых были включены отопительные приборы и на-

Рис. 3. Повреждения кладки стены блока конюшен в осях Г-Д/4

Повреждения кладки сводятся к обильным высолам, намоканию кладки карнизов и нижних рядов, разрушению облицовки кладки вследствие циклического замораживания во влажном состоянии. На основании проведённых исследований выявлено, что причинами разрушения кирпича «слоновая кость» являются особенности его свойств и насыщение водой, как за счёт атмосферных воздействий, так и вследствие недостаточной паропроницаемости. Особенно интенсивно происходило насыщение кирпича водой в период нанесения мокрой штукатурки при работающем на нагнетание тепловом генераторе. В этот момент зона конденсации водяных паров распространялась почти на всю ширину кирпичной кладки, и при отрицательной наружной температуре создавались условия для роста ледяных кристаллов в кирпиче. Отобранные из кладки кирпичи показали высокую влажность, в некоторых зонах приближающуюся к водопоглощению кирпича. Установлено также, что кирпич имеет существенный разброс в показателях некоторых свойств, и в отдельные зоны кладки попал кирпич низкой морозостойкости.

Комплекс восстановительных мероприятий по зданию манежа включал: переделку кровли и установку дополнительных карнизных элементов, защиту выступающих частей кладки гидроизоляционным раствором и парапетов оцинкованными фартуками. На южных фасадах блока конюшен предусматривались: увеличение выноса карнизных фартуков, организация водосливов, сплошной ремонт декоративных элементов кладки церезитовой штукатуркой, облицовка нижних рядов кладки гранитным плитняком, защита выступающих частей кладки и парапета. На северном фасаде теплового пункта рекомендовалось: устройство дополнительного вентиляционного отверстия для монтажа вытяжного вентилятора, сплошной ремонт поврежденных элементов кладки церезитовой штукатуркой, защита выступающих частей кладки и парапетов. Высолы удалялись специальными средствами и технологиями после высушивания кладки и стабилизации влажности кирпича.

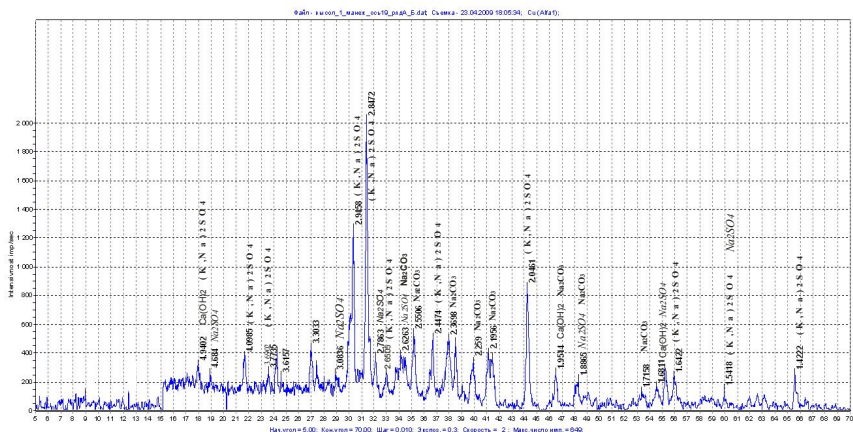
В результате расшифровки рентгенограмм высолов (рис.4) обнаружены следующие соединения: Na_2CO_3 , Na_2SO_4 , $(\text{K},\text{Na})_2\text{SO}_4$, $\text{Ca}(\text{OH})_2$. В составе высолов присутствуют безводные соли калия и натрия, а также гидроксид кальция.

Рис. 4. Рентгенограмма высола (манеж в осях 19/А-Б)
