**ПРИЧИНЫ ОБРУШЕНИЯ ПЯТИЭТАЖНОГО ЗДАНИЯ  
ОБЩЕЖИТИЯ**

Характерным примером сочетания нескольких опасных факторов стало обрушение здания бывшего общежития. Обрушение произошло в марте 2008 года.

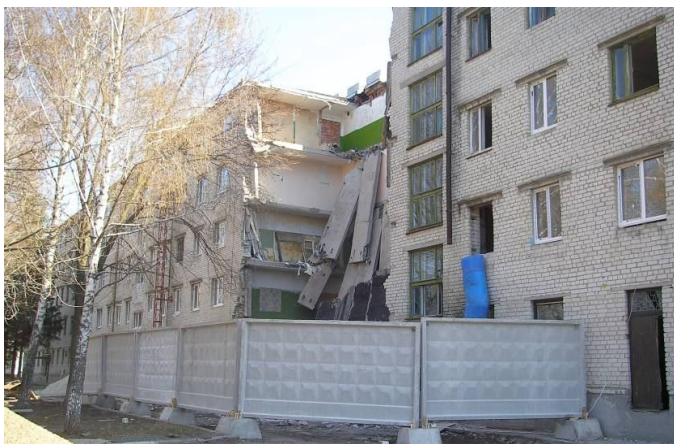
В 2008 году новым владельцем общежития было принято решение переоборудовать здание под жилой дом. В процессе проведения перепланировки и ремонта здания произошло обрушение части третьей секции (рис.1).

Рис. 1. Общий вид обрушившейся части здания

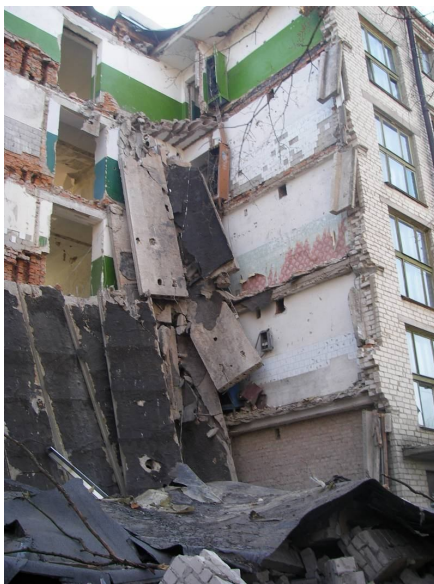
Обрушение произошло в ночное время, поэтому обошлось без жертв. Падение плит перекрытия и обломков надземной части здания (рис.2 и 3) привело к разрушению железобетонных плит подвального перекрытия. Выполненные проверочные расчеты оснований свайных фундаментов по несущей способности и деформациям показали, что запас несущей способности для свай составил 5,5%, а величины деформаций не превышают допустимых. По квалификационным признакам техническое состояние оснований и фундаментов после обрушения здания осталось удовлетворительное [3].

Рис. 2. Обрушение части здания

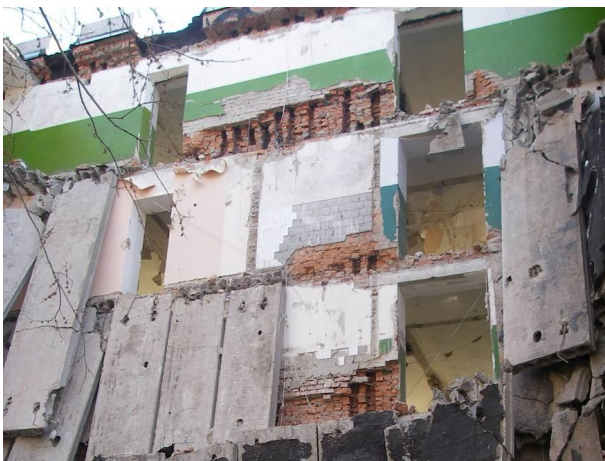
Кроме локальных разрушений каменной кладки цоколя, было также отмечено и выпирание стен на 50-60 мм в границах первого этажа, что было следствием проявления деформаций ползучести кладки на растворе низкой прочности.

Рис. 3. Вид средней несущей стены после аварии

Падение внешней стены и перекрытий привело к большим динамическим нагрузкам на соседние конструкции. Это вызвало следующие дефекты элементов здания:

- повреждения каменной стены под опорами плит перекрытия первого этажа;
- трещины в швах по горизонтальным и вертикальным направлениям;
- перемещение от проектного положения отдельных кирпичей на 30-40 мм;
- вертикальные трещины и отслоения в кладке стены лестничной клетки.
