**ВОССТАНОВЛЕНИЕ НЕСУЩЕЙ
СПОСОБНОСТИ ЖЕЛЕЗОБЕТОННОГО КАРКАСА
КАРДИОЛОГИЧЕСКОГО ЦЕНТРА В г.КЕМЕРОВО**

В настоящей статье приведены результаты обследования технического состояния строительных конструкций кардиологического центра в г. Кемерово.

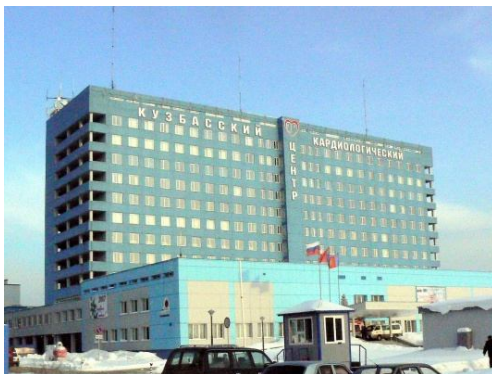
В соответствии с типовым проектом кардиологический центр в г. Кемерово представляет собой двенадцатиэтажное каркасное здание, состоящее из двух блоков, с подвалом и техническим этажом (рис.1).

Рис. 1. Общий вид здания кардиологического центра в г. Кемерово

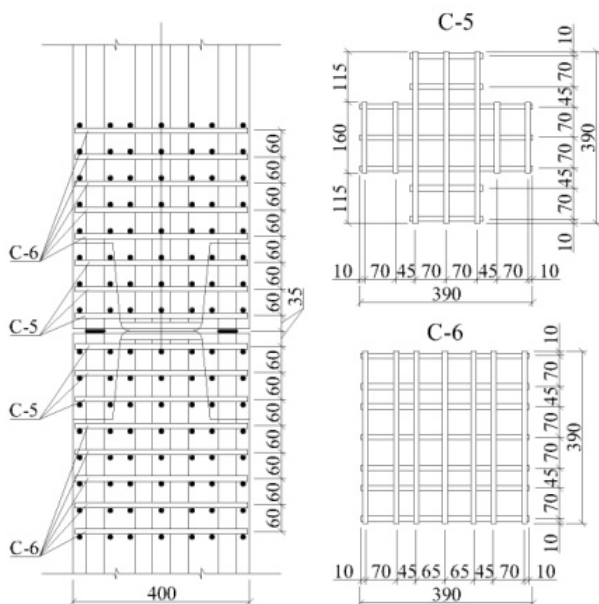
Стык колонн располагается на 600 мм выше уровня перекрытия. Согласно проекту стыки колонн должны выполняться ванной сваркой четырех угловых стержней диаметром 40 мм, в стыках колонн предусмотрены 3 сетки С-5 и пять сеток С-6 из арматуры диаметром 12 мм класса А-III, с шагом 60 мм по высоте (рис.2). Фактически сварка угловых стержней осуществлялась частично по проекту, частично при помощи двух накладок из арматурных коротышей меньшего диаметра (25-32 мм) на каждом стержне. В стыке колонн отсутствуют сетки С-6, а диаметр арматуры в сетках С-5 равен 6-8 мм.

Рис. 2. Схема расположения сеток косвенного армирования проектного стыка железобетонных колонн первого этажа

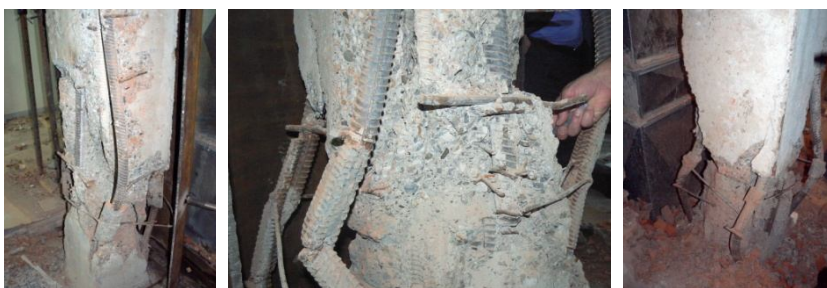
Сваренные стержни для уменьшения расчетной длины должны были соединяться монтажными хомутами из стали Ø10 мм класса А-I, подрезки должны быть заполнены по проекту мелкозернистым бетоном марки 200 (классом В15). На отдельных участках отмечено отслоение защитного слоя бетона с оголением арматуры и малая величина защитного слоя, которая составляет 15-20 мм, что в 2 раза меньше требуемых нормами величин.

Вышеперечисленные отступления от проекта способствовали разрушению стыков несущих железобетонных колонн каркаса на первом этаже здания (рис.3), аварийному состоянию других девяти колонн первого этажа, неработоспособному состоянию несущих железобетонных колонн подвала, первого, второго, третьего и четвертого этажей. Разрушение стыков произошло со смещением колонн в вертикальной плоскости до 30-50 мм и со смещением в горизонтальной плоскости до 15-20 мм. Стержни продольной арматуры трех колонн первого этажа потеряли устойчивость, произошло их выпучивание, разрушились места соединения продольных стержней при помощи арматурных коротышей. Продольная арматура других шести колонн первого этажа начала терять устойчивость. В некоторых колоннах и их стыках образовались продольные и поперечные трещины.

Рис. 3. Разрушение стыков железобетонных колонн кардиологического центра в г. Кемерово

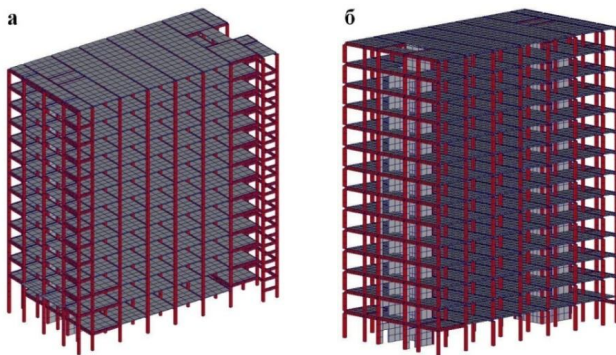
Общие виды пространственных блоков в осях «А-Ж, 1-9» и «А-Ж, 10-17» кардиологического центра в г. Кемерово представлены на рис.4.

Рис. 4. Общие виды пространственных блоков в осях «А-Ж, 1-9» (а) и в осях «А-Ж, 10-17» (б)

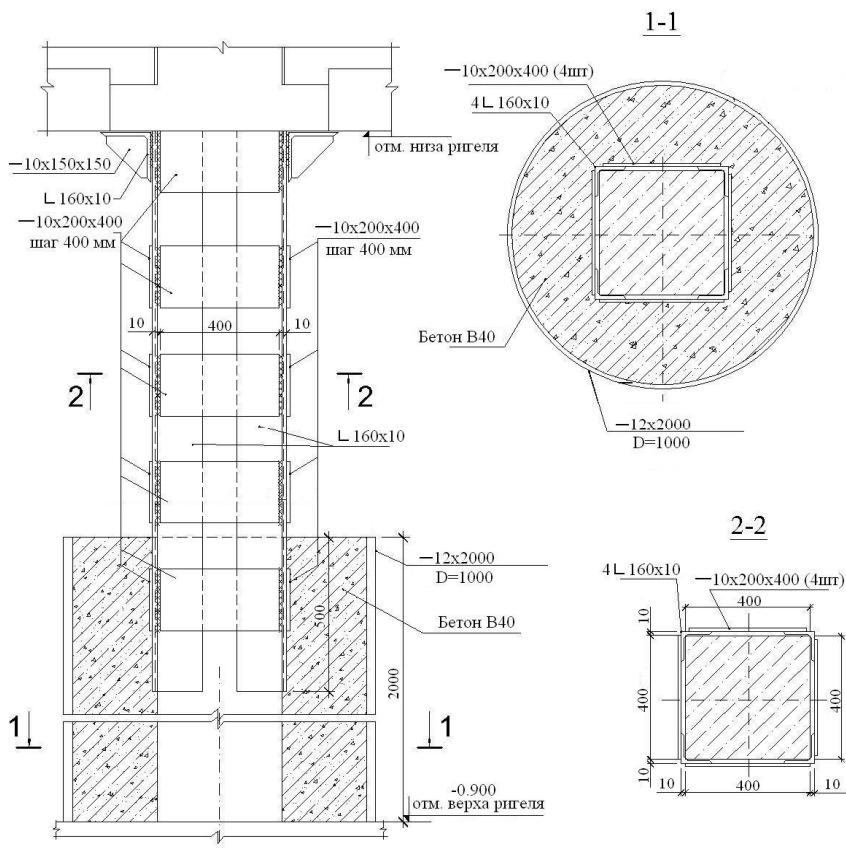
Рис. 5. Усиление железобетонной колонны при разрушении стыка и потере устойчивости рабочей арматуры в зоне стыка

Стыки железобетонных колонн в здании, в которых произошло выпучивание продольной арматуры, было рекомендовано усилить. При этом в зоне отказа стыков колонн на первом этаже дополнительно была поставлена несъемная металлическая опалубка (разрезанные трубы диаметром 1000 мм) с последующим заполнением пространства между стенкой трубы и колонной мелкозернистым бетоном класса В40 (рис.5).

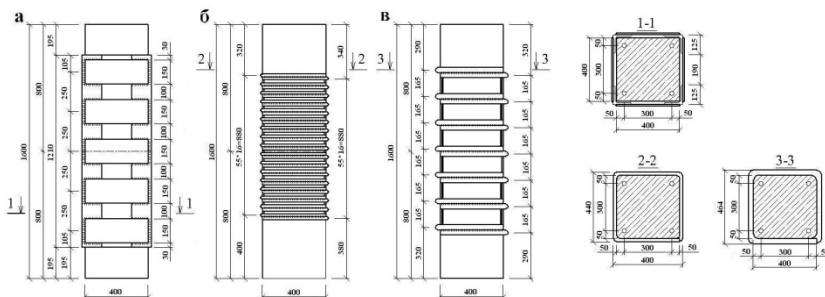
Рис. 6. Опытные образцы стыков железобетонных колонн:

- а – усиленный металлическими планками;
- б – усиленный арматурными стержнями класса А-III $\varnothing 20$ мм;
- в – усиленный арматурными стержнями класса А-III $\varnothing 32$ мм

Кроме усиления разрушенных стыков железобетонных колонн, так же было произведено усиление стыков, в которых образовались трещины. Для восстановления несущей способности данных стыков железобетонных колонн каркаса были предложены варианты их усиления металлическими обоймами: обойма в виде уголков и планок (рис.6,а) и обоймы в виде П-образных стержней (рис.6,б,в). Натурные фрагменты усиленных стыков были экспериментально проверены в лаборатории Томского государственного архитектурно-строительного университета и показали свою надежность.

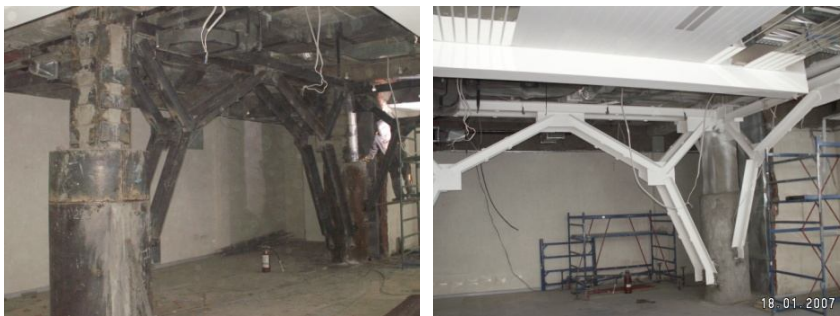
Рис. 7. Установка дополнительных порталных связей между усиленными колоннами первого этажа

Для усиления пространственной жесткости здания кардиологического центра на первом этаже были установлены дополнительные металлические связи между усиленными колоннами каркасами в подвале, на первом и втором этажах (рис.7). Металлические порталные связи были выполнены из швеллеров №14 и уголков сечением 125*10 мм.

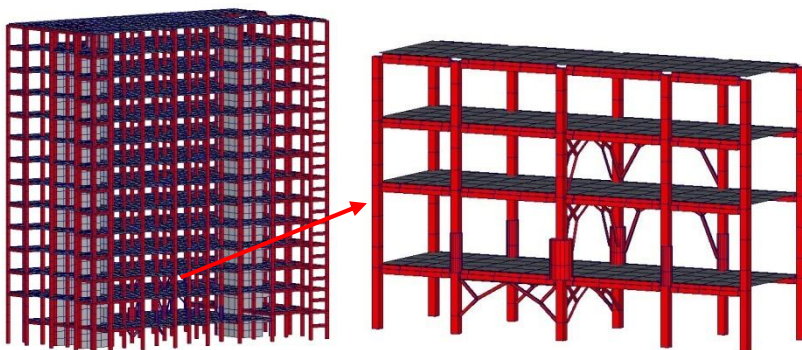
Рис. 8. Фрагмент пространственного блока с учетом усиления колонн и установки металлических порталных связей

Были выполнены статические и динамические (с учетом пульсации ветра) расчеты пространственных блоков с учетом усиления колонн подвала, первого, второго, третьего, четвертого и восьмого этажей, а также с учетом установки металлических порталных связей в подвале, на первом и втором этажах. Фрагмент пространственного блока с учетом усиления колонн и установкой металлических порталных связей приведен на рис.8.
