ВОССТАНОВЛЕНИЕ КОНСТРУКЦИЙ ПРОИЗВОДСТВЕННОГО КОРПУСА, ПОВРЕЖДЕННЫХ В РЕЗУЛЬТАТЕ ПОЖАРА

А.В. Столбов

И.И. Маннанов

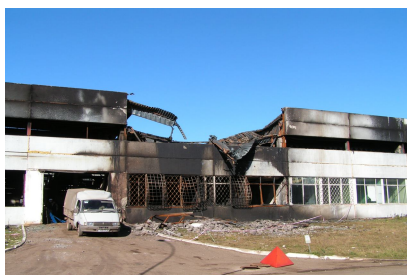
Рис. 1

В сентябре 2006 г. при устройстве кровли в процессе реконструкции одноэтажного производственного корпуса ООО «Теплоизоляция» в г. Зайнск Республики Татарстан произошло возгорание утеплителя, складированного на покрытии. Фрагмент фасада здания на участке, прилегающем к очагу пожара, показан на рис. 1.

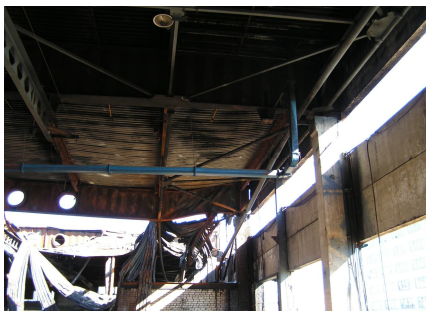
Рис. 2

Эпицентр пожара располагался в осях 1-5-Д-М. Температура в эпицентре пожара превышала 600оС, о чем свидетельствовали оплавленные плафоны осветительных приборов из алюминиевого сплава. В результате огневого воздействия были существенно повреждены несущие конструкции покрытия, связи по покрытию, профилированный настил и колонны (рис.2).

Наиболее поврежденными оказались стропильные балки в осях Ж-1-5 и К-1-5, прогоны, элементы связей жесткости и профнастил в осях Д-М-1-5.

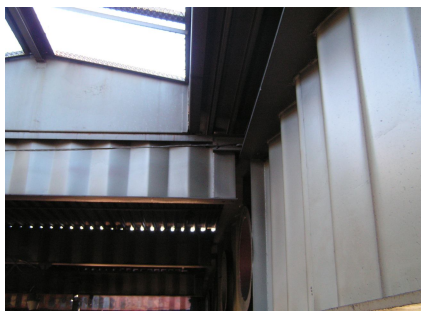
Рис. 3

ного поперечного сечения 500x500 мм с уширением в уровне верха. Стойки фахверка – составного замкнутого поперечного сечения из 2 швеллеров. Сопряжение колонн каркаса с фундаментами – жесткое. Стропильные балки – стальные, пролетом 24,0 м, с гофрированной стенкой, с вертикальным расположением гофров (рис.3).

Сечения поясов стропильных балок – 480x25 мм и 300x20 мм (в приопорной зоне). Толщина стенки гофра – 6 мм. Размер плоской части гофра – 265 мм. Высота сечения балки – 1534 мм. Прогоны покрытия – пролетом 12,0 м, с шагом 4,0 м, с применением в качестве стенки гофрированного листа толщиной 2 мм (см.рис.3). Верхний пояс прогона выполнен из швеллера №16, нижний пояс – пластина 160x10 мм. Высота сечения прогона – 615 мм. В покрытии здания на разных участках использован профилированный настил 2 типов: Н79-680-1 и Н75-750-0.8. Профнастил уложен по 3-пролетной, 2-пролетной и однопролетной схемам. По колоннам и покрытию здания предусмотрены связи жесткости.

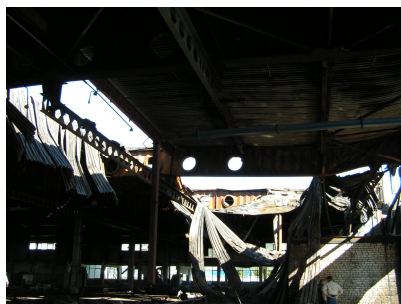
Рис. 4

Профилированный настил был наиболее поврежден на участке покрытия в осях Д-М-1-5: произошла потеря местной устойчивости сжатых зон сечения профнастила, произошел отрыв профнастила от прогонов и от смежных листов, часть профнастила приобрела значительный прогиб и коробление в результате неравномерных температурных деформаций, часть профнастила обрушилась (рис.4).

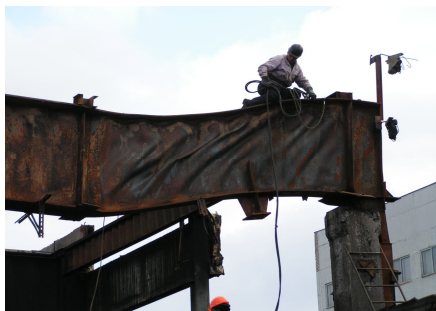
Рис. 5

Состояние большинства стропильных балок на участке обследования – удовлетворительное. Температура нагрева их в процессе пожара не превышала 150-200°С, о чем свидетельствует сохранившийся на их поверхности защитный лакокрасочный слой. Какие-либо остаточные общие и местные деформации стропильных балок и их элементов не были зафиксированы. Вместе с тем две стропильные балки в осях 1-5-Ж и 1-5-К, находившиеся в эпицентре пожара, где температура превышала 600°С, приобрели существенные прогибы (порядка 50 см). Стенка этих балок на приопорных зонах длиной до 4 м потеряла местную устойчивость и исчерпала несущую способность на сдвиг в результате резкого снижения предела текучести стали и потери способности материала балок воспринимать действующие напряжения. Состояние стенки на остальной части пролета – удовлетворительное. Общий вид поврежденных в результате пожара стропильных балок показан на рис.5. После демонтажа аварийных стропильных балок были зафиксированы отклонения средних сечений от силовой плоскости, не превышающие 100 мм.

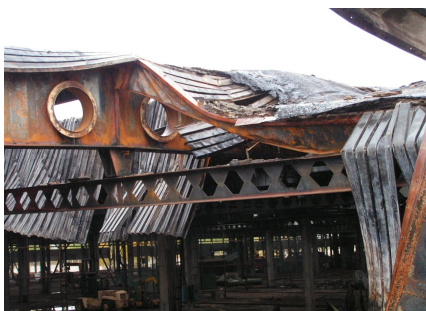
Рис. 6

Прогоны покрытия в осях Ж-М-1-5 в процессе пожара обрушились вместе с профнастилом (рис.6). На остальных участках обследованной части здания первоначально было зафиксировано недопустимое (аварийное) состояние лишь отдельных прогонов, у которых наблюдались чрезмерные прогибы, потеря местной устойчивости гофрированных стенок, отклонение сечений от силовой плоскости. После демонтажа прогонов, опирающихся на аварийные стропильные балки, были выявлены их существенные искривления в результате накопления значительных остаточных напряжений при неравномерном нагреве. Таким образом, выяснилось, что все прогоны, примыкающие к аварийным стропильным балкам, не пригодны для дальнейшей эксплуатации.
