АНАЛИЗ РАЗРУШЕНИЯ СОСУДА, РАБОТАЮЩЕГО ПОД ДАВЛЕНИЕМ

ООО «ВЕЛД», г. Магнитогорск

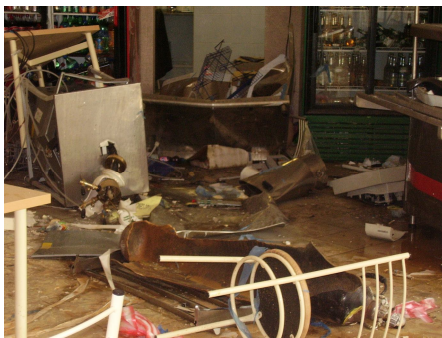
Разрушение любого объекта, работающего под давлением, зачастую приводит к разрушению здания, где он располагался, а что самое страшное – к человеческим жертвам. Специалисты ООО «ВЕЛД», проводя техническое диагностирование объектов котлонадзора, сталкиваются со случаями, когда небрежное отношение к эксплуатации сосудов, приводит к печальным последствиям (рис.2).

Рис.2. Состояние помещения после взрыва баллона

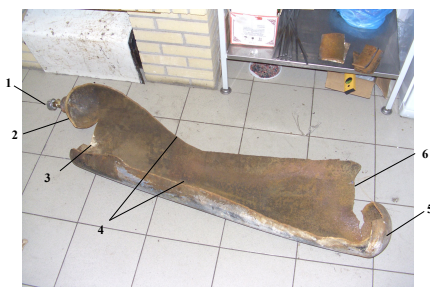
Визуальному контролю подверглись наружная и внутренняя поверхности корпуса (рис.3). Корпус баллона разорван вдоль образующей

цилиндрической части. Металл корпуса от линии разрыва разогнут на длину линии отрыва от верхнего и нижнего радиусных переходов, башмак отсутствует, вентиль ввернут в горловину, шток вентиля изогнут, редуктор отсутствует. Вдоль линий разрыва коррозионных и механических повреждений не обнаружено. На недеформированной части корпуса остались черная краска и надпись желтой краской, что соответствует требованиям ПБ 03-576-03. На верхнем радиусном переходе имеется сектор с нанесенными на нем клеймением паспортными данными и сроками освидетельствования. Следов внешних воздействий, которые могли привести к разрушению баллона, не выявлено. Дополнительно имеются образцы корпуса, вырезанные из вырванного фрагмента. Имеющиеся образцы имеют края, хорошо стыкующиеся с линией разрыва.

Рис.3. Баллон углекислотный:

1 – вентиль; 2 – верхний радиусный переход; 3 – линия отрыва от верхнего радиусного перехода; 4 – линия разрыва вдоль образующей; 5 – нижний радиусный переход; 6 – линия отрыва от нижнего радиусного перехода

На деформированной части вблизи линии разрыва имеются трещины, ориентированные вдоль образующей.

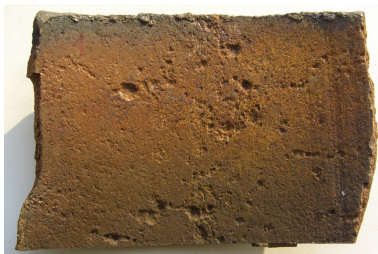
На внутренней поверхности баллона обнаружена язвенная коррозия с глубиной язвин до 2,5 мм, которая возникла в процессе эксплуатации (рис. 4). Наибольший коррозионный износ цилиндрической части корпуса выявлен возле нижнего радиусного перехода. Локализации коррозионных повреждений вдоль границы разрыва не выявлено.

Рис. 4. Коррозионные повреждения внутренней поверхности баллона

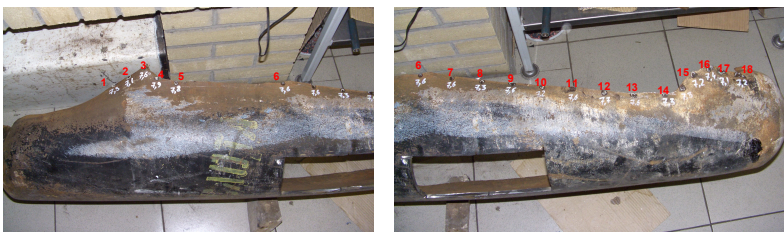
Проведенная толщинометрия (рис.5) не выявила существенного утонения стенки вдоль линии разрыва по сравнению с глубиной коррозионных язвин, находящихся на удалении от указанной линии. Следовательно коррозионный износ нельзя отнести к решающим факторам разрушения корпуса баллона.

Рис. 5. Замер толщины стенки по линии разрыва баллона
