УСИЛЕНИЕ НЕСУЩИХ КОНСТРУКЦИЙ ЖИЛОГО 5-ЭТАЖНОГО КИРПИЧНОГО ДОМА, ПОЛУЧИВШЕГО ЗНАЧИТЕЛЬНЫЕ ДЕФОРМАЦИИ НА СЛАБЫХ ПРОСАДОЧНЫХ ГРУНТАХ

Обследование аварийного 5-этажного жилого дома №30 по ул. Кольцевой в г. Уфе выполнено институтом «БашНИИСтрой» с целью выявления причин незатухающих деформаций и разработки документации по усилению поврежденных конструкций здания и его фундаментов. Здание построено в 1962 г., имеет многочисленные трещины, свидетельствующие о неравномерности его деформаций.

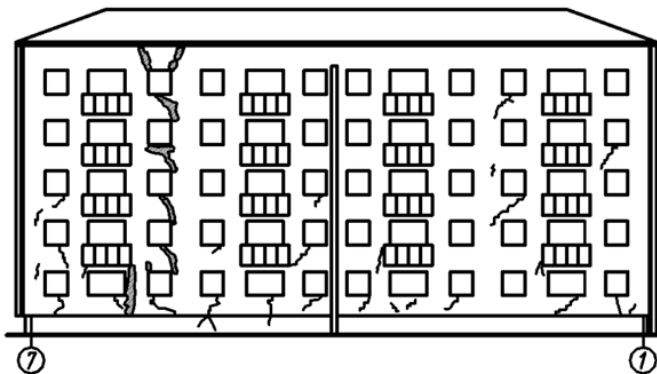
Рис. 1. Фасад обследуемого здания

Имеются трещины в здании с шириной раскрытия до 1 см. В месте примыкания лестничной клетки на продольном фасаде здания трещины проходят от потолка до карниза с шириной раскрытия от 0,5 см до 3-4 см (рис.1). Установленные на здании гипсовые маяки свидетельствуют о динамике развития трещин во времени.

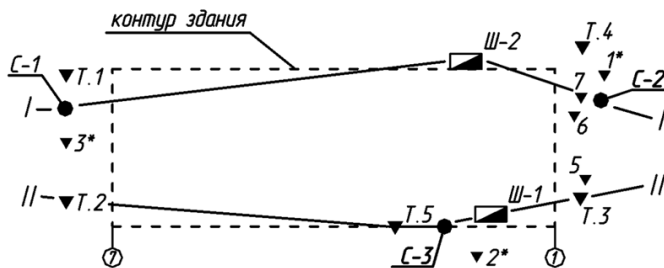
В последнее время произошло дальнейшее развитие деформаций по 2-й бесподвальной секции жилого дома, в связи с чем институтом были выполнены работы по обследованию технического состояния надземной части всего дома и дополнительные исследования грунтов в наиболее характерных участках второй секции: 2 скважины, 4 точки статического зондирования (рис. 2) [3].

Рис. 2. План геологических выработок:
● - скважины; ▲ - точки зондирования; ■ - шурфы

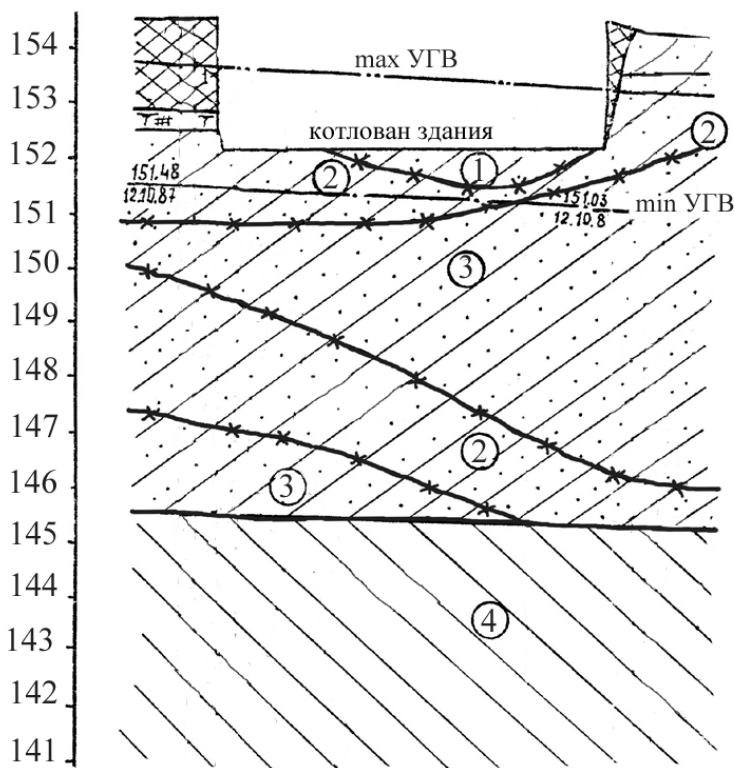
1. Неоднородность залегания грунтов под существующим зданием (рис. 3). В западной части здания (по показаниям точек зондирования т.3 и т.2 и скважины С-1) на глубине залегания от 2 до 7 м грунты характеризуются относительно большой плотностью сложения. Слабые грунты здесь имеют незначительную мощность.

Рис. 3. Геолого-литологический разрез по линии I-I:
 1 – просадочный грунт; 2 – глина тугопластичная;
 3 – суглинок мягкопластичный; 4 – глина твердая

В восточной части дома (по результатам бурения скважин С-2 и С-3, а также статического зондирования т.3 и т.4) – слабые, мягкопластичные суглинки мощностью от 2 до 7,0 м с низкими прочностными характеристиками: модуль деформации грунтов $E = 5 \div 7$ МПа, сцепление $C = 0,013 \div 0,15$ МПа.

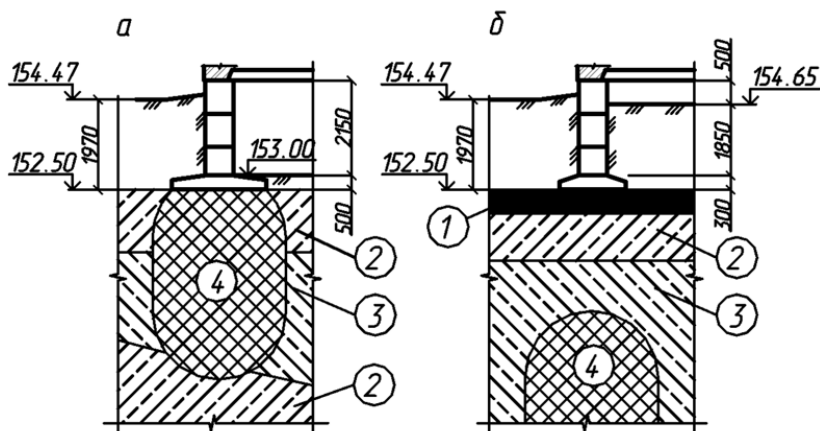
На основании дополнительных исследований [3] было установлено следующее: в западной части здания, где имеется подвальное помещение, закрепление грунта выполнялось непосредственно под подошвой фундамента, с глубины 0,5 м ниже пола подвала (рис.4,а). В восточной части здания (ввиду отсутствия подвала) закрепление грунта производилось только с одной стороны стены с отмоксти, начиная с глубины 2,0 м и ниже. Закрепление грунтов с внутренней стороны оказалось невыполненным, так как для этого не был решен вопрос об освобождении квартир первого этажа. При этом зона закрепления основания располагалась на $2,5-3,0$ м ниже подошвы фундамента (рис.4,б).

Рис. 4. Закрепление основания фундаментов:
 а – в западной части здания; б – в восточной части здания;
 1 – просадочный грунт; 2 – глина тугопластичная;
 3 – суглинок мягкопластичный; 4 – закрепленный грунт

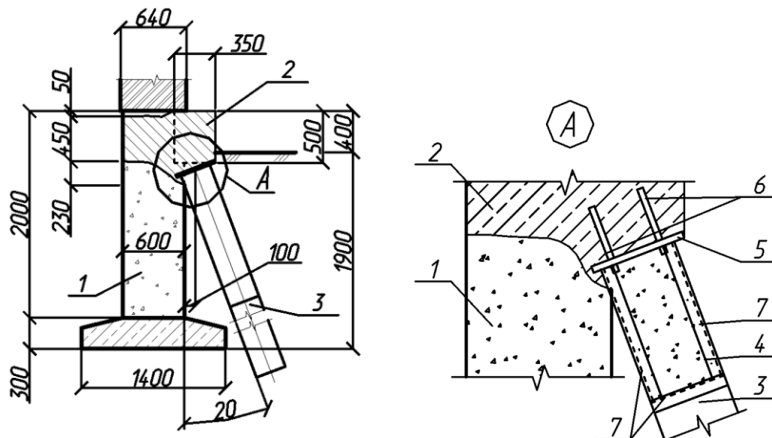
Рис. 5. Схема усиления существующего фундамента задвливанием свай:
 1 – существующий фундамент; 2 – монолитный ростверк; 3 – многосекционная свая; 4 – участок замоноличивания; 5 – упорная пластина для домкрата; 6 – анкерные стержни; 7 – металлические уголки

С учетом этого было принято решение об усилении и надземной части здания, и его фундамента. Для повышения жесткости здания по его периметру выполнены металлические напрягаемые пояса в уровне низа плит перекрытий 2-го, 4-го и 5-го этажей, а также в уровне плит покрытия по внутренней продольной стене. Для усиления фундаментов выполнен по периметру здания железобетонный пояс-ростверк, располагаемый в цокольной части и являющийся упором для вдавливания многосекционных железобетонных свай. Железобетонный пояс-ростверк соединен с цокольной частью здания с помощью железобетонных шпонок, равномерно-располагаемых по периметру здания (рис.5).

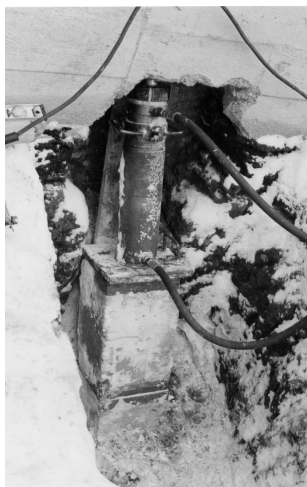
Рис. 6. Вдавливание многосекционных свай домкратом

Погружение многосекционных свай и включение их в совместную работу с фундаментом при помощи ростверка (рис.6).

Работы при вдавливании свай сопровождались наблюдением за поведением настенных марок и маяков, при этом нагрузка при задавливании принималась равной 300 кН.

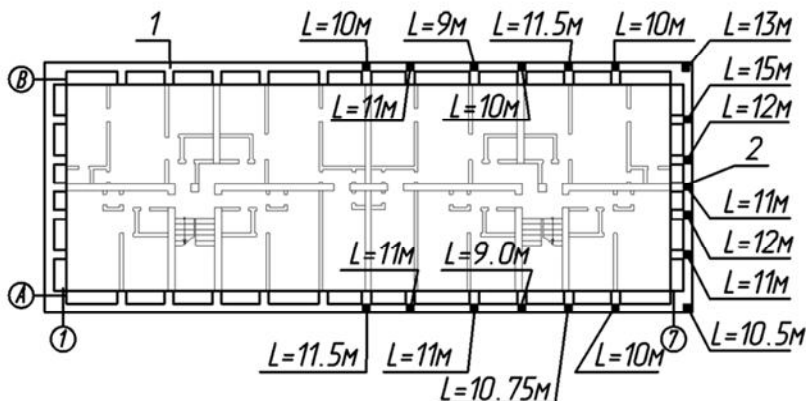
Ввиду неоднородности залегания по глубине грунтов длина составных свай, соответствующая усилиям задавливания, равным 30 кН, колебалась от 9 до 15 м. Исполнительная схема по длинам задавливаемых свай представлена на рис.7.

Рис. 7. Исполнительная схема по длинам задавливаемых свай:
