УСИЛЕНИЕ СТВОЛА ДЫМОВОЙ ТРУБЫ ПО РЕЗУЛЬТАТАМ ЭКСПЕРТИЗЫ ПРОМЫШЛЕННОЙ БЕЗОПАСНОСТИ

В 2014 г. на основании требований Федерального закона №116-ФЗ от 21.07.1997 г. специалисты ООО «ВЕЛД» выполнили работы по экспертизе промышленной безопасности дымовых труб одного из старейших предприятий черной металлургии России. Этот завод был основан в 1773 году, а в настоящее время представляет собой компактное предприятие с неполным металлургическим циклом, специализирующееся на выпуске горячекатаных фасонных профилей и стальных фасонных профилей. Работы проводились на металлических дымовых трубах, построенных с 1943 г. по 1965 г. Эти трубы отработали нормативный срок эксплуатации, который согласно [2] составляет от 20 до 30 лет.

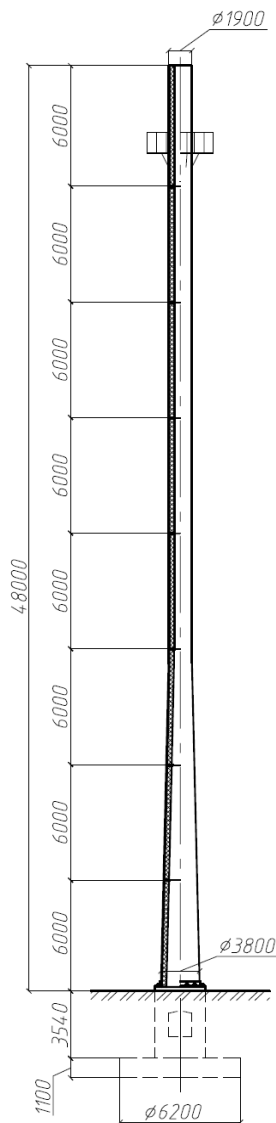
Рис. 3. Схема усиливаемой металлической трубы

Наиболее опасное повреждение в виде опоясывающей трещины в сварном шве ствола выявлено на металлической трубе нагревательной печи стана 280-2 сортопрокатного цеха высотой 48,0 метров.

Дымовая труба введена в эксплуатацию в 1952 г. Ствол выполнен из стали толщиной 8-12 мм. Футеровка выполнена из шамотного кирпича толщиной от 113 до 230 мм. Конструктивная схема дымовой трубы приведена на рис. 3.

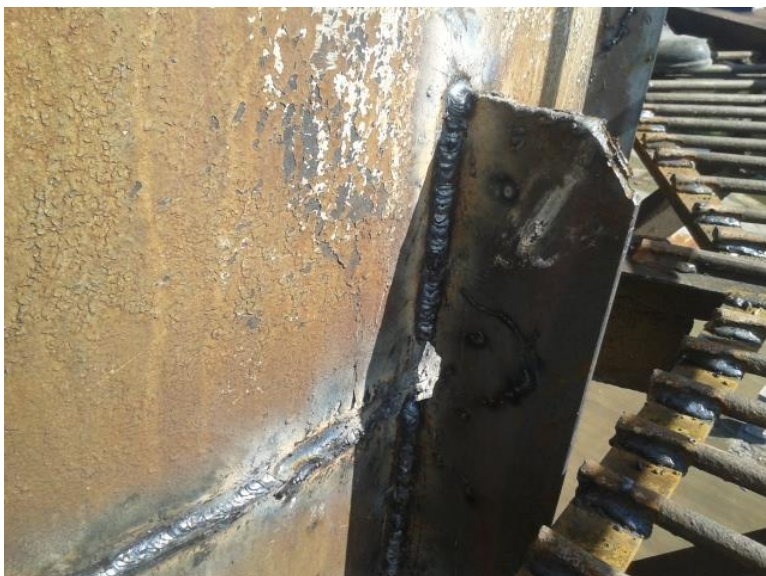
Фотография отремонтированного участка дымовой трубы приведена на рис. 4.

Рис. 4. Отремонтированный участок ствола металлической дымовой трубы

Работы по устранению замечаний экспертизы выполнены силами специализированной ремонтной организации по проекту, разработанному проектно-конструкторским отделом предприятия, эксплуатирующего трубу.

Качество работ по усилению ствола дымовой трубы должно быть подтверждено физическими методами неразрушающего контроля (ультразвуковой, магнитопорошковый, капиллярный), позволяющими оценить наличие или отсутствие дефектов сварки в соответствии с требованиями действующих нормативных технических документов.

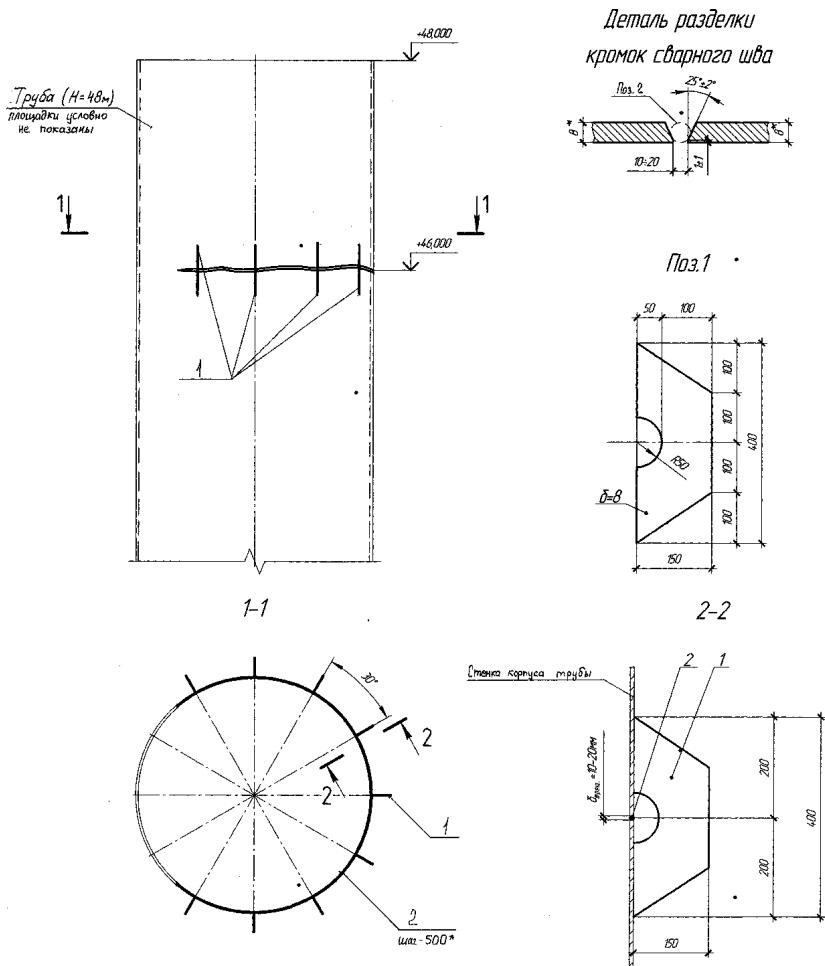
Эскиз варианта усиления ствола дымовой трубы приведен на рис.5.

Рис. 5. Эскиз усиления ствола металлической трубы

Применение подобного способа усиления получило достаточно широкое распространение при ремонте металлических дымовых труб. Однако установка ребер

жесткости (поз. 1) на стволе дымовой трубы приводит к появлению зон концентрации напряжений в их вершинах и образованию трещин при длительной работе стволов труб в условиях наличия знакопеременных динамических нагрузок. Поэтому после восстановления поврежденного сварного шва ствола дымовой трубы ребра жесткости (поз. 1) подлежат обязательному демонтажу.
