УДК 69.059.73

**ВОССТАНОВЛЕНИЕ НЕСУЩИХ КОНСТРУКЦИЙ ПОДВАЛА
СПОРТИВНО-ОЗДОРОВИТЕЛЬНОГО КОМПЛЕКСА «БУРОВИК»
В г.СТРЕЖЕВОЙ ТОМСКОЙ ОБЛАСТИ**

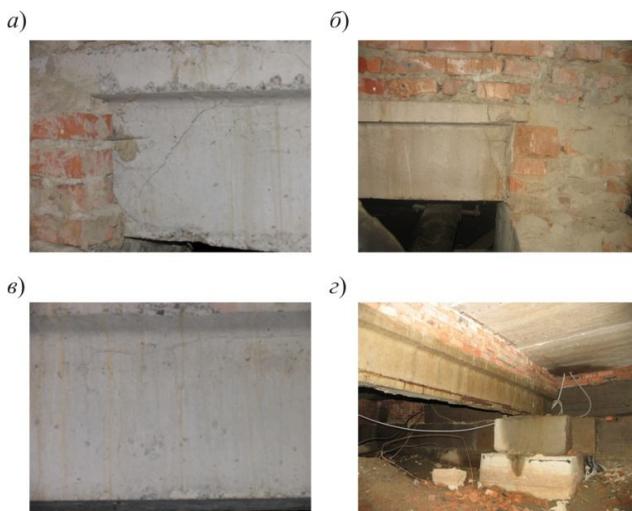
Обследование технического состояния здания показало, что в несущих конструкциях надземной части здания имеются незначительные дефекты и повреждения, не снижающие эксплуатационной надежности конструкций и здания в целом. Указанные элементы находятся в работоспособном состоянии и удовлетворяют требованиям нормативных документов и проекта. Вместе с тем, в подвале основного блока ряд несущих конструкций перекрытия находится в недопустимом или аварийном состоянии. В несущих балках подвального перекрытия имеются нормальные трещины в пролете (рис. 2, в) и наклонные трещины на приопорных участках (рис. 2, а, б). Ширина раскрытия нормальных трещин достигает 0,5 мм, наклонных – 7,0 мм. В отдельных балках имеет место разрушение защитного слоя бетона и коррозия рабочей арматуры, глубина которой составляет 2,0-4,0 мм (рис. 2, г). Помимо этого, в плитах подвального перекрытия также имеются нормальные трещины шириной раскрытия до 0,4 мм, отслоение и разрушение бетона защитного слоя и коррозия рабочей арматуры. Большинство конструкций подвержено замачиванию.

Сложившаяся ситуация обусловлена рядом факторов. Во-первых, исходя из анализа полученных данных, необходимо отметить, что трещины в балках и плитах перекрытия над подвалом имеют силовое происхождение, их образование и развитие вызваны перегрузкой перекрытия (чрезмерная толщина бетонного пола, наличие на первом этаже залов тяжелой атлетики с тяжелыми спортивными снарядами, периодическое скопление людей в холле). Во-вторых, за весь период эксплуатации здания отсутствовал контроль состояния конструкций подвала, не принималось никаких мер по осушению и вентиляции подвального помещения.

Рис. 2. Наклонные (а, б) и нормальные (в) трещины, разрушение защитного слоя (з) в балках перекрытия над подвалом

Расчет несущих балок подвального перекрытия, выполненный по действующим нормам проектирования с учетом полученных в результате обследования геометрических параметров конструкций, фактической прочности материалов, уточненных расчетных схем и действующих нагрузок, выявленных дефектов, показал необходимость усиления данных конструкций с целью предотвращения их возможного обрушения.

Усиление ригелей перекрытия над подвалом выполнено при помощи установки дополнительных разгружающих балок, установленных с каждой стороны от усиливаемого элемента (рис. 3). Нагрузки от ригелей на разгружающие балки передаются через упорные элементы. Местоположение упорных элементов определялось расчетом исходя из обеспечения прочности ригеля, как по нормальному, так и по наклонному сечениям. Включение в работу разгружающих балок осуществлялось путем вдавливания металлических клиньев в зазоры между упорными элементами и низом усиливаемой балкой (см.рис. 3). Путем распора должно создаваться разгружающее опорное усилие величиной 50 кН. Данное усилие контролируется по величине прогиба разгружающих балок в середине их пролета. Величина прогиба при этом должна составлять 12 мм. После выполнения усиления все металлические элементы были защищены от коррозии лакокрасочными изделиями.

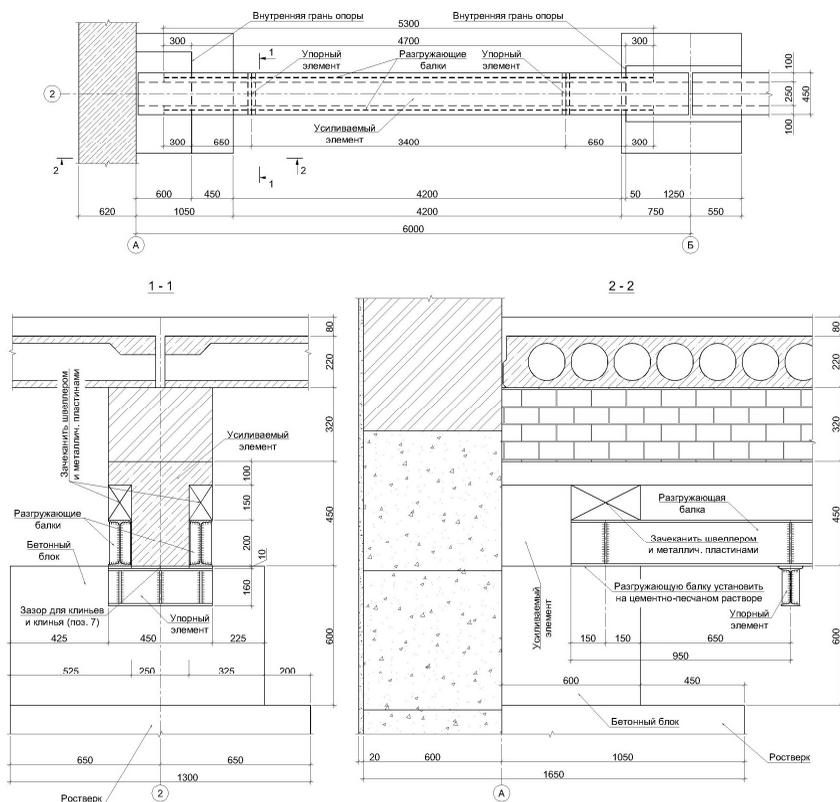
Рис. 3. Усиление балок перекрытия над подвалом
