ОБСЛЕДОВАНИЕ ЗДАНИЙ И СООРУЖЕНИЙ, РАБОТАЮЩИХ В УСЛОВИЯХ АГРЕССИВНЫХ ГАЗОВОЗДУШНЫХ СРЕД

Рассмотрим данную методику на примере. В нашем регионе представитель такого производства - комбинат ОАО «НЛМК», а именно – цеха холодного проката, от которых зависит рентабельность всего предприятия в целом. Объектом исследований выступают цеха холодного проката ПХПП, ПДС, ПТС.

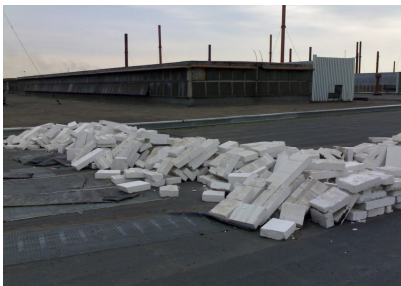
Так, например, характерным примером нарушения правил проведения ремонтных работ явились размещение и складирование в неустановленных ППР местах на кровле материалов, оборудования и демонтированных конструкций, носящее ограниченный локальный характер, что приводило к деформации профилированного листа. На рис. 1 показано характерное нарушение правил при выполнении строительно-монтажных работ.

Рис. 1. Характерное нарушение правил проведения строительно-монтажных работ

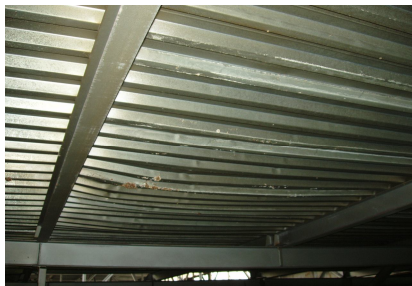
На рис. 2 представлен характер деформации профнастила под действием локальной непроектной нагрузки.

Рис. 2. Деформированный участок профилированного настила

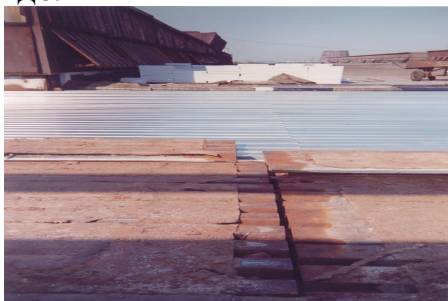
Для профилированного настила различные зазоры при укладке, неплотности прилегания листов также интенсифицируют процесс развития коррозии. На рис. 3 изображен участок покрытия с характерным разрушением настила вследствие различных отклонений от правил при его укладке. Если по каким-либо причинам профилированный настил перестает удовлетворять условиям первого или второго предельного состояний, то его чаще всего заменяют.

Рис.3. Укладка настила без нахлестки

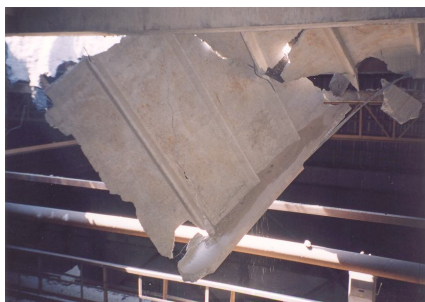
Травление в цехе ПТС производится серной кислотой, и коррозионные разрушения в данном цехе имеют отличный характер, а порой даже катастрофический. На рис. 5 показано обрушение плиты покрытия, имевшей производственный дефект после 15 лет эксплуатации.

Рис.5. Обрушение плиты покрытия
