**ВОССТАНОВЛЕНИЕ СВАЙНЫХ ФУНДАМЕНТОВ ОПОР
ВЫСОКОВОЛЬТНЫХ ЛИНИЙ ЭЛЕКТРОПЕРЕДАЧИ
В СЛОЖНЫХ ИНЖЕНЕРНО-ГЕОЛОГИЧЕСКИХ УСЛОВИЯХ**

*ГОУ ВПО «Томский
государственный
архитектурно-строительный
университет»*

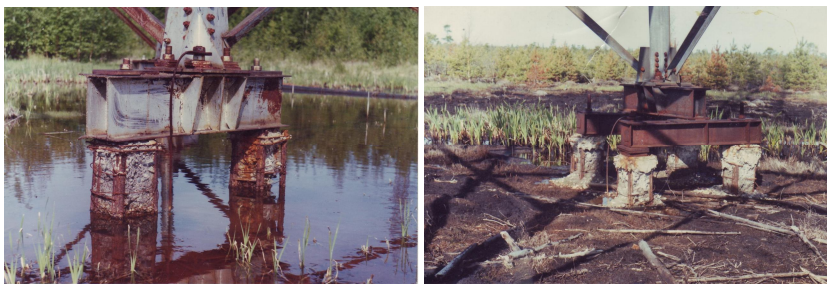
Повреждение свайных фундаментов, как правило, характеризуется образованием вертикальных трещин разрыва вдоль выступающих углов свай, развитием сети трещин по боковым поверхностям свай, отслоением защитного слоя бетона, оголением вертикальной и поперечной арматуры, ее интенсивной коррозией с последующим разрушением бетона ядра свай. Функционирование свайных фундаментов, отнесенных в разряд

аварийных, обеспечивалось только за счет сохранившейся продольной арматуры, так как бетон ядра свай полностью был разрушен и легко разбирался руками (рис.1). В поверхностных слоях бетона свай, соприкасающихся с внешней средой, идет интенсивное разрушение структурных элементов цементного камня. Новообразования не обладают вяжущими свойствами и достаточной плотностью, чтобы воспрепятствовать дальнейшему проникновению агрессивной среды. Они смываются, растворяются и обнажают более глубокие слои бетона. С целью установления длины поврежденной части свай в период их обследования определялось состояние их боковой поверхности на глубине 1,5-2,0 м с помощью специального щупа. В большинстве случаев длина поврежденной части свай, расположенной ниже поверхности почвы, не превышала 1,5 м, что соответствует глубине межсезонного промерзания болотистой почвы с учетом выступающей над поверхностью частью свай, которая в зависимости от типа опор составляла от 600 до 2000 мм.

Рис. 1. Свайные фундаменты опор ЛЭП, находящиеся в аварийном состоянии

Анализ причин разрушения бетона свай под опорами ВЛ–35, находящихся в суровых природно-климатических условиях севера Томской области, показал, что этому процессу способствуют многофакторные явления:

- отсутствие защитных мероприятий для бетона как при изготовлении, так и при возведении свайных фундаментов. К таким мероприятиям на стадии изготовления следовало бы отнести выбор специального вяжущего, а на стадии изготовления – изоляцию поверхности в виде пропитки горячим битумом;
- недостаточная морозостойкость бетона свайных фундаментов;
- агрессивное воздействие как мягких атмосферных вод, замачивающих подножки с внешней стороны, так и природной углекислоты (H_2CO_3), образующейся в результате биохимических процессов, протекающих в болотной среде.

Окружающая сваи среда содержит углекислоту H_2CO_3 . Источниками ее обогащения являются биохимические процессы, протекающие в воде и почве. При действии углекислоты на бетон в нем происходят обменные реакции, сопровождающиеся разрушением цементного камня. Поскольку сваи постоянно находятся в агрессивной среде и размер поверхности соприкосновения и скорость притока агрессивного раствора велики, то процесс разрушения бетона протекает весьма интенсивно.

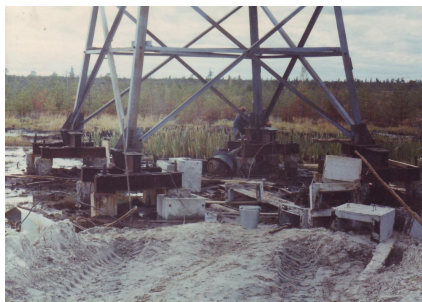
Суть этого технического решения заключается в применении сборных железобетонных тюбингов, изготовленных из полуколец. Полукольца одеваются на выступающую над поверхностью часть поврежденной сваи и собираются в тюбинг. Сборка полутюбингов вокруг каждой сваи осуществлялась на временных деревянных мостках. Соединение элементов в замкнутый тюбинг производится четырьмя стальными шпильками с последующим их предварительным напряжением динамометрическим ключом. Подготовленный таким образом элемент опускается в предварительно подготовленное ложе на глубину ниже поврежденной части сваи на 250–300 мм. Затем подобным образом монтируется второй элемент и опускается на первый. И так до тех пор, пока не будет взята в сборную железобетонную обойму вся поврежденная часть сваи. При возведении обоймы железобетонные элементы попарно разворачиваются на 90° вокруг вертикальной оси сваи для исключения стыков элементов в одном вертикальном сечении. В зазор между сборной железобетонной обоймой и поврежденной сваем устанавливаются сетки из арматуры $\varnothing 12$ А–III в качестве конструктивного армирования. Далее зазор заполняется мелкозернистым бетоном. Приготовление бетона производилось из песчано–гравийной смеси на тампонажном цементе (ГОСТ 26798.0–85) с применением питьевой воды по ГОСТ 2874–82. Расход цемента при приготовлении бетонной смеси составлял 500 кг/м^3 . По мере заполнения зазора бетонной смесью болотная вода отжималась в окружающую среду. Уплотнение бетона производилось тщательным штыкованием в течение 20–30 минут (рис.2).

Рис. 2. Рабочий момент усиления свайных фундаментов опор ЛЭП

С целью защиты усиленных подножников свайных фундаментов от замачивания атмосферными водами в верхней части тюбингов устраивались уклоны, на которые после набора прочности бетона наносилась поверхностная битумная изоляция.

Наиболее трудоемкой, не поддающейся механизации частью работ в данных природных условиях являлась подготовка шурфов для сборных железобетонных обойм. После разрыхления торфа вокруг каждой сваи и удаления его из котлована с опережающей интенсивностью вычерпывалась вода, после этого определялась высота поврежденной части сваи. Для установки тубингов на проектную отметку использовалась металлическая стойка с консолью, к которой подвешивался тельфер грузоподъемностью 300 кг. Крепление стойки осуществлялось к металлическим ростверкам с помощью струбцин.

Изготовление элементов осуществлялось по 4 элемента в одной металлической опалубке. Армирование элементов выполнялось гнутыми плоскими каркасами из стержневой арматуры Ø12 А–III. Диаметр стяжных шпилек был принят из условия равнопрочности с горизонтальной арматурой каркасов. Все элементы изготовлялись из бетона класса В 20.
