ВОЗМОЖНОСТИ УЛЬТРАЗВУКОВОЙ ТОМОГРАФИИ БЕТОНА

А.А. Самокрутов, В.Г. Шевалдыкин
ООО «Акустические контрольные системы», г.Москва

В данной статье изложены возможности и результаты практического применения ультразвукового томографа А1040 «Полигон», разработанного для дефектоскопии строительных объектов из железобетона. Различные случаи из реальной практики контроля проиллюстрированы томограммами внутренней структуры обследованных объектов. Этим изображениям дано физическое объяснение.

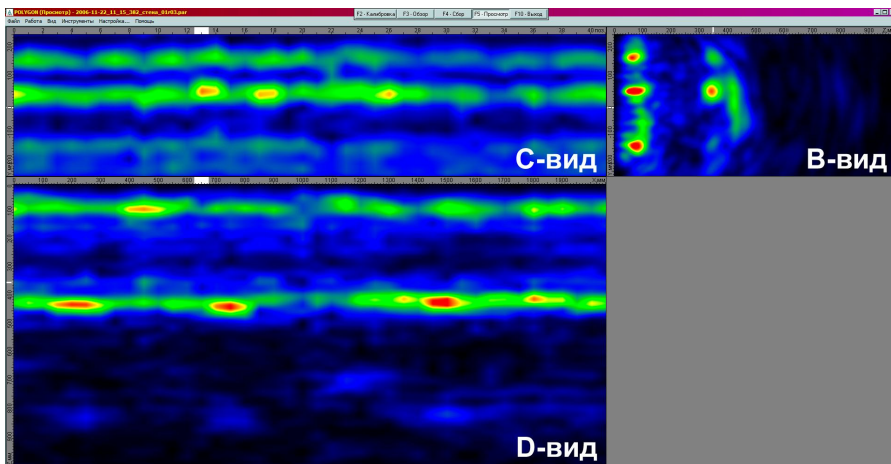
На рис.4. приведён вид экрана томографа A1040 «Полигон», на котором показано взаимное расположение В-, С- и D-томограмм. Органами навигации программного оснащения томографа можно выводить на экран любую из снятых в режиме «Сбор» В-томограмму, а также реконструировать из набора этих томограмм любую С- и D-томограмму.

Рис. 4. Расположение В-, С- и D-изображений на экране томографа A1040 «Полигон». Томограммы тубинга туннеля с силовой арматурой 22 мм. Затубинговое пространство забетонировано

Изображения на рис.4 получены при контроле железобетонного тьюбинга тоннеля, строящегося на железной дороге Абакан – Тайшет в 250 км от г. Красноярска. Тьюбинг состоит из изогнутых плит толщиной 400 мм, выполненных из высокопрочного бетона В45 (F300 W12) с силовой арматурой диаметром 12 и 22 мм. Радиус изгиба плит равен 4,5 м.

Рис.4 иллюстрирует вид хорошо замоноличенной не корродированной арматуры диаметром 22 мм и возможность измерения координат её расположения (глубины залегания и положения в плане). Сканирование антенным устройством плиты тьюбинга было выполнено с шагом 50 мм вдоль силовой арматуры. Длина линии сканирования 2 м. Записана 41 В-томограмма при 41 позиции антенного устройства. На рис.4 отображена В-томограмма №13. Её положение на оси X С- и D-видов отмечено белыми прямоугольниками. С-томограмма на рис.4 реконструирована с глубины 350 мм. На оси Z В- и D-видов её положение отмечено белым штрихом. D-томограмма на рис.4 реконструирована в плоскости $Y = 0$.

Из рис.4 видно, что арматура лежит на глубинах 50 и 350 мм, что соответствует документации на тьюбинг. В-срез пересекает арматурные стержни, поэтому на В-томограмме видны образы стержней в виде пятен. С-срез проходит по арматуре, лежащей на глубине 350 мм, поэтому образы стержней на С-томограмме представляют собой полосы зелёного цвета. Главный D-срез проходит параллельно арматурным стержням на расстоянии приблизительно 50 мм от ближайшего стержня, поэтому на D-томограмме на глубинах 50-100 мм виден бледный образ арматуры в виде горизонтальной полосы. Образ донной поверхности тьюбинга на D-томограмме отображён полосой на глубине 400 мм. Какие-либо существенные по размерам несплошности бетона отсутствуют.

- ось X на С- и D-виде горизонтальна с положительным направлением слева направо по рис.4;
- ось Y на С- и В-виде вертикальна с положительным направлением вверх по рис. 4 и с началом координат в середине изображений;
- ось глубин Z на В-виде направлена вправо, а на D-виде вниз по рис.4.

Кроме того, рис.4 позволяет оценить наличие или отсутствие за донной поверхностью тьюбинга цементно-песчаного раствора, которым обычно бетонируют полости между тьюбингом и грунтом. Его отсутствие приводит к ускоренному разрушению тьюбинга снаружи агрессивной грунтовой средой. Поэтому при строительстве тоннелей и после многих лет их эксплуатации такой контроль проводят с целью нахождения мест, которые необходимо ремонтировать заполнением найденных полостей дополнительным раствором. На рис.4 представлено место, где за тьюбингом полости хорошо забетонированы. На В- и D-томограммах донный

образ достаточно слабый, по сравнению с тем, который обычно бывает при свободной донной поверхности бетона. Более того, на удвоенной глубине еле заметен фантомный образ донной поверхности. Это означает, что за донной поверхностью тубинга хорошее бетонирование и граница тубинг – бетонующий раствор слабо отражает ультразвук.

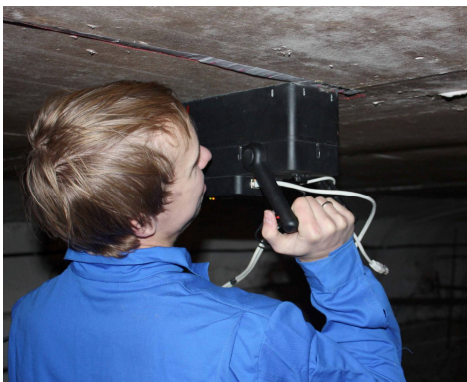
Рис. 7. Процесс сканирования конструкции антенным устройством томографа

моста была проверена путём пробной съёмки нескольких лент данных в разных местах коробчатой балки, как вблизи явно видимых протечек, так и в стороне от них. Сканирование вели изнутри балки по её потолку (рис.7). Полученные результаты показали, что наибольшее количество аномалий расположено именно вблизи видимых протечек.

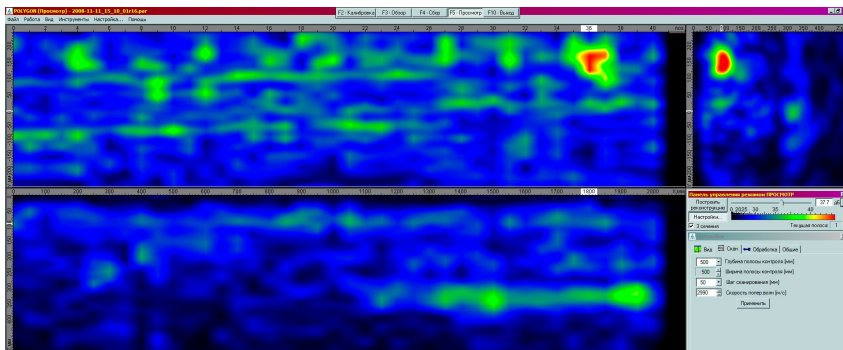
На рис.8 показаны изображения одной из записанных лент, снятой вдоль моста в той части, где тросовая арматура отсутствует. Толщина основного слоя бетона М500 здесь, согласно чертежам, равна 300 мм. Внутри него есть три слоя силовой арматуры из стержней диаметром 12 мм. Ближайший к поверхности доступа слой находится на глубине 50-60 мм. На этих изображениях только этот слой арматуры виден вполне адекватно. На томограммах типа С и D можно выявить его протяжённые образы зелёного цвета, идущие слева направо. Стержни явно хорошо сцеплены с бетоном (их образы не очень яркие) и не мешают обнаружению аномалий в конструкции. Как видно из рис.8, D-томограмма реконструирована в плоскости $Y = 0$, а С-томограмма отображает срез с глубины 90 мм, где находится какая-то несплошность, давшая яркий образ красного цвета. В-томограмма №36, выведенная на экран, также содержит образ этой несплошности, которая, судя по яркости и виду образа, является сосредоточенной полостью под первым слоем арматуры.

Что касается обнаружения мест отслоений гидроизоляции от основного несущего слоя бетона, то D-томограмма на рис.8 хорошо иллюстрирует эту возможность. В её левой части до координаты $X = 1100$ мм совершенно не виден образ донной поверхности бетона, что свидетельствует о целостности и хорошем сцеплении слоя гидроизоляции как с основным высокопрочным бетоном, так и с верхним защитным слоем бетона, лежащим на слое гидроизоляции. Практически вся энергия УЗ волн проходит через гидроизоляцию в защитный слой менее прочного бетона и рассеивается в нём, отражаясь от акустически нерезкой границы с покрытием проезжей части моста.

Рис. 8. Томограммы верхней части короччатой балки Нагатинского моста. Сосредоточенная несплошность на глубине 80-100 мм в области нарушенной гидроизоляции

Правее координаты $X = 1100$ мм образ донной поверхности силового бетона становится всё заметнее и при $X = 1350$ мм он уже хорошо виден как полоса зелёного цвета. В этой зоне граница основного бетона и слоя изоляции хорошо отражает ультразвук. Здесь сцепление гидроизоляции с бетоном плохое. При просмотре соседних D-томограмм картина приблизительно такая же, поэтому можно сказать, что ширина отслоения гидроизоляции не менее 0,5 м.

По-видимому, это отслоение имеет ещё и разрыв изоляции, пропускающий влагу в силовой слой бетона. Неизвестная несплошность, яркий образ которой виден на рис.8, вполне могла появиться за долгие годы эксплуатации моста из-за действия, проникшей в бетон, воды, периодически замерзающей и оттаивающей внутри его пор и микротрещин. Точно определить, что это за несплошность можно, конечно, только после выбуривания керна в этом месте. А действительное состояние гидроизоляции можно установить лишь при вскрытии сверху защитного слоя бетона. Радиоволновый метод неразрушающего контроля вследствие сильного армирования бетона здесь бессилён.

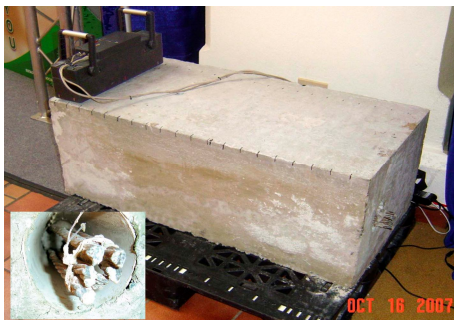
Для оценки возможности поиска таких полостей в тросовых каналах наши коллеги из компании Germann Instruments Inc., Эванстон, США (<http://www.germann.org>), изготовили специальный бетонный блок размерами 1000×500×400 мм с цилиндрическим каналом диаметром около 100 мм. Ось канала находится на глубине 190 мм. В канал они поместили пучок тросов и заполнили часть канала длиной 600 мм бетонным раствором. Фотография этого блока приведена на рис.9. Заполненная раствором часть канала находится слева (по рис.9). В левом нижнем углу фотографии показан вид на незаполненную раствором часть канала.

Рис. 9. Экспериментальный блок из бетона с моделью тросового канала. Незабетонированная часть канала справа

Блок просканировали антенным устройством томографа А1040 (экспортный вариант томографа называется «MIRA») по верхней грани слева направо (по рис.9) с шагом 50 мм. Полученные изображения сечений блока показаны на рис.10. На С- и D-томограммах хорошо виден протяжённый образ канала в виде зелёной полосы. Правая (по рис.10) часть образа, отображающая незаполненную бетоном часть канала при X более 600 мм, окрашена красным цветом. На томограмме типа В №15 (X = 750 мм) образ незаполненной бетоном части канала отображён красным пятном с зелёным ореолом.
