О ГЕРМЕТИЗАЦИИ СТЫКОВ НАРУЖНЫХ СТЕН ПОЛНОСБОРНЫХ ЗДАНИЙ

В конце декабря 2007 года кафедрой архитектурно-строительного проектирования ГОУ ВПО «Магнитогорский государственный технический университет им. Г.И.Носова» по договору с МУ «Магнитогорскин-вестстрой» произведена экспертиза технологии герметизации стыков полносборных наружных стен жилого дома в 145 микрорайоне г. Магнитогорска.

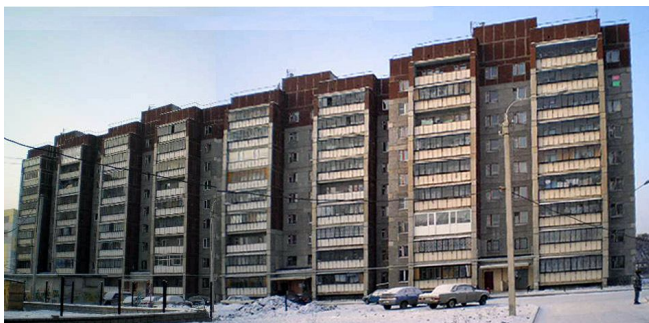
Жилой дом имеет 9 этажей и состоит из четырёх блок-секций (рис.1). Наружные стены выполнены из крупных блоков. Состояние наружных стен характеризуется наличием усадочных трещин, выветриванием раствора в стыках, особенно в деформационных швах (рис. 2). Со стороны жильцов дома имелись жалобы на промерзание и продувание стыков наружных стен.

Рис. 1. Общий вид жилого дома в 145 микрорайоне г. Магнитогорска

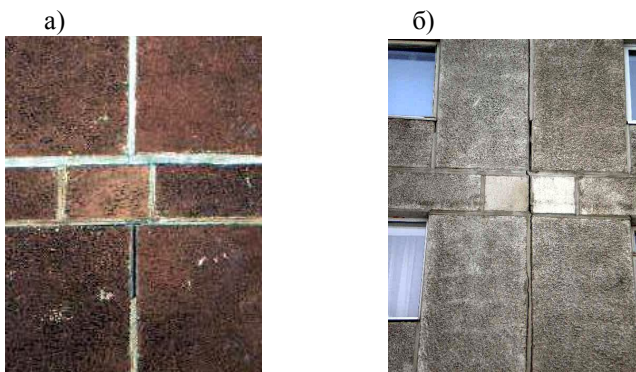
Рис. 2. Характерные дефекты швов между сборными блоками наружных стен торцевой блок-секции:
а – шов южного фасада; б – деформационный шов восточного фасада

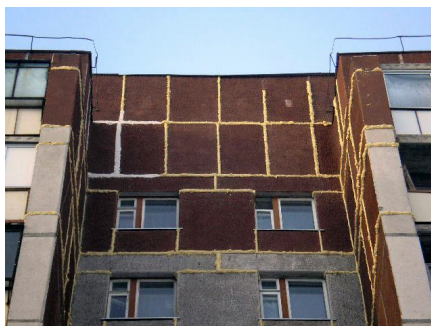
На момент обследования работы по герметизации были частично выполнены на одной из торцевых блок-секций примерно на 50 % стыков крупных блоков наружного стенового ограждения чердака, а также 8 и 9 этажей (рис. 3).

Рис. 3. Общий вид швов восточного фасада торцевой блок-секции жилого дома после герметизации

По типу стыки крупных бетонных блоков наружного стенового ограждения жилого дома относятся к закрытым стыкам. При выполнении строительных работ при устройстве стыков для достижения надлежащего качества необходимо строго выдерживать все проектные и технологические требования, а также использовать качественные строительные материалы. Настоящее состояние стыков после производства их герметизации

свидетельствует о том, что в период ремонта были нарушены конструктивные и технологические требования и допуски.

- при заполнении монтажного шва пенным утеплителем не применены уплотняющие прокладки [4, п. 3.6], допущен выход излишков пены за наружные плоскости стеновых блоков, что недопустимо, так как срезка излишков пенного утеплителя допускается только с внутренней стороны монтажного шва лишь при условии устройства сплошного пароизоляционного слоя [7, прил. В, п. В.5.3].

Таким образом, в результате экспертизы был сделан обобщающий вывод о том, что, примененная на жилом доме в 145 микрорайоне г. Магнитогорска технология герметизации и теплоизоляции стыков наружных полносборных стен не соответствует современным техническим требованиям и не обеспечивает необходимую надежность и качество.

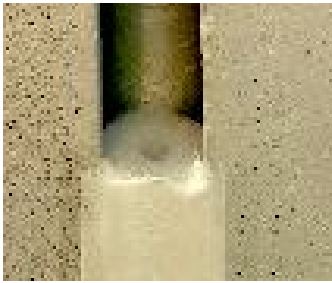
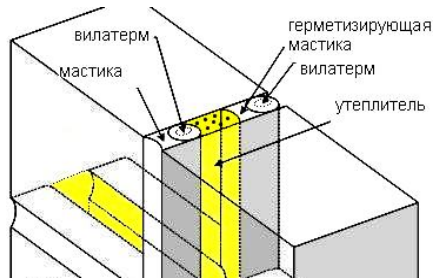
Ремонтно-восстановительная герметизация и теплоизоляция стыков с применением "Макрофлекса" [4] в жилых домах при ремонте выполняется по уплотняющим прокладкам "Вилатерм-СП" (ТУ 6-05-2049-87) или прокладкам из вспененной резины типа ПРП-40 (ГОСТ 19177-81) (рис.4). Уплотняющую прокладку устанавливают в расчищенный и подготовленный стык насухо с поперечным обжатием на 20-50%. Заведение прокладок следует осуществлять с помощью закругленной деревянной конопатки. Прокладки необходимо устанавливать без разрывов на всю длину стыка. Заполнение стыка пеногерметиком производится через специальный наконечник из аэрозольного баллона за один или несколько (в случае большого раскрытия стыка) проходов. Перед использованием температура баллона должна быть доведена до $(25+5)^{\circ}\text{C}$.

Рис. 4. Устройство теплового шва при герметизации стыков сборных элементов наружных стен [5]

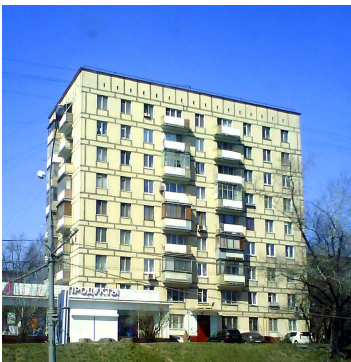
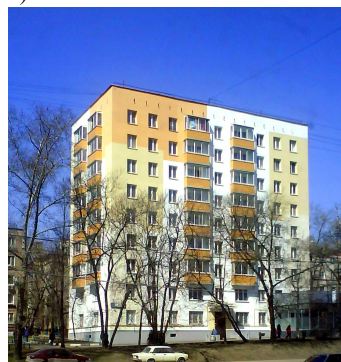
В настоящее время при выполнении капитальных ремонтов зданий среди прочих требований обозначена необходимость усиления теплозащиты наружных ограждающих конструкций. Положительным примером решения этой задачи являются жилые дома г. Москвы. Здесь при капитальных ремонтах практикуются сплошное утепление и герметизация наружных ограждений зданий, включая полносборные стены и светопрозрачные конструкции. В качестве наружного декоративно отделочного слоя при этом применяется акриловая штукатурка с окраской (рис. 5) или облицовка плиточными материалами (рис. 6).

Рис. 6. Жилые полносборные дома с наружными стенами из крупных блоков по Ярославскому шоссе в г. Москве:
а – до усиления теплозащиты; б – после усиления теплозащиты

Такой подход кардинальным образом позволяет комплексно решить ряд задач. Во-первых, обеспечивается сплошное повышение герметичности наружных ограждающих конструкций. Во-вторых, осуществляется усиление теплозащиты наружных ограждений до нормативной величины. В-третьих, улучшается эстетический вид здания.

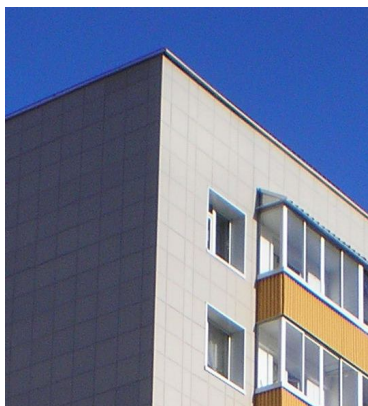
Рис. 6. Фрагмент фасада отремонтированного жилого дома по просп. Мира в г. Москве
