НАТУРНЫЕ ИСПЫТАНИЯ СТРОПИЛЬНОЙ ФЕРМЫ ИЗ ТОНКОСТЕННЫХ ХОЛОДНОГНУТЫХ ПРОФИЛЕЙ

В 2007 году научными сотрудниками Южно-уральского государственного университета на базе испытательной лаборатории кафедры «Строительных конструкций и Инженерных сооружений» при участии специалистов ООО «ПЭО Теплострой» был произведен эксперимент по испытанию блока из двух стропильных ферм пролётом 18 м с шагом 3 м, изготовленных из тонкостенных холодногнутых профилей.

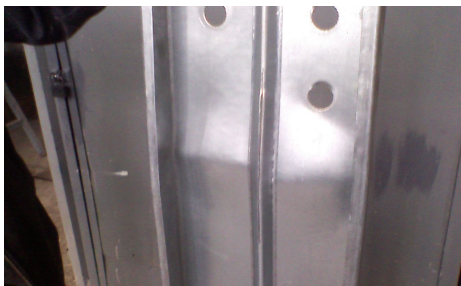
На третьем этапе испытаний конструкция была частично разрушена при нагрузке 210 кг/м^2 (потерял устойчивость опорный раскос) Потеря ус-

тойчивости произошла в форме образования трещины на перегибе ребра жесткости (рис.2). Дополнительное испытание на растяжение образцов металла из гнутых профилей показало, что механические свойства не деформированных частей профиля отличаются от тех, что находятся в зоне перегиба (угол полка-стенка и стенка-отгиб). На графиках, показанных на рисунках 4 и 5 видно, что сталь в исходном состоянии имеет более высокие пластические характеристики, нежели деформированная. Металл в зоне перегиба имеет остаточные напряжения и больше, чем недеформированный, подвержен хрупкому разрушению, особенно в условиях пониженных температур, так как практически исчерпал свою пластичность. Данный профиль имеет критический радиус перегиба, а поскольку загиб производится на холодном металле и при больших деформациях, то возникает явление наклепа материала. Причиной возникновения остаточных напряжений является несовершенство технологии производства профилей.

Рис.2. Эскиз и фото разрушенного опорного раскоса

По результатам испытаний элементов были определены слабые места конструкции, ими являются зоны перегиба прокатного профиля, в них практически исчерпана пластичность, что делает их более хрупкими.

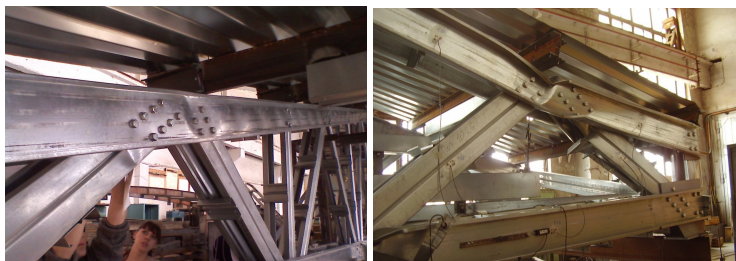
На пятом этапе предельное состояние конструкции по критерию разрушения наступило вследствие выхода из плоскости опорного и смежного с ним раскоса, поворота узла сопряжения раскосов с верхним поясом при нагрузке 225 кг/м^2 . Причиной этого послужило образование шарнира пластичности в этом узле (рис.3) от воздействия дополнительных изгибающих моментов в плоскости фермы от прогона, установленного не в геометрическом центре узла.

Рис.3. Образование шарнира пластичности в узле
