РЕЗУЛЬТАТЫ ОБСЛЕДОВАНИЯ УЗЛОВ ПОДВЕСКИ ХРУСТАЛЬНЫХ ЛЮСТР И КОНСТРУКЦИЙ БАЛКОНОВ ЗРИТЕЛЬНОГО ЗАЛА МАРИИНСКОГО ТЕАТРА

По заказу Федерального государственного учреждения культуры «Государственный академический Мариинский театр» в 2008 году сотрудниками ООО «ВЕЛД» было проведено обследование узлов подвески люстр и конструкций балконов (рис. 1).

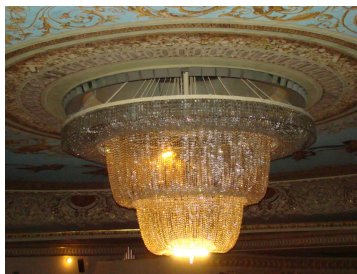
Рис. 2. Люстра зрительного зала

В проеме центральной части плафона подвешена большая люстра зрительного зала (рис. 2). Она предназначена для общего освещения внутреннего пространства зала перед началом и по окончании спектаклей, а также в антрактах.

Конструкция люстры – трехъярусная, кругового очертания в плане, с хрустальными подвесами, закрепленными своими концами на кольцах в пределах каждого яруса и между смежными ярусами. Источниками светового излучения являются лампы накаливания, расположенные по периметру каждого яруса. Высота декоративной части люстры составляет 1750 мм, высота стержневой подвески – 1750 мм, гибкой цепной подвески – 700 мм, что составляет в сумме 4200 мм. Расстояние между кольцами нижнего и среднего ярусов – 700 мм, между средним и верхним ярусами – 1050 мм. В пространстве между кольцом верхнего яруса и центральным диском подвески располагаются двадцать наклонных стержней диаметром 14 мм и четыре вертикальных стержня диаметром 22 мм.

Соединение колец смежных ярусов между собой осуществляется посредством труб разного сечения, в которых находятся электрические кабели. Дополнительно между кольцами среднего и верхнего ярусов установлены четыре тяжа.

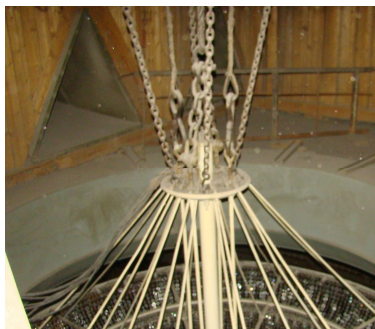
Рис. 3. Узел крепления люстры зрительного зала

На центральном диске закреплены концы тяг стержневой подвески, элементы гибкой подвески и труба с электрическими кабелями (рис.3). Наружный диаметр диска равен 500 мм, диаметр вставной трубы – 92 мм, толщина диска – 22 мм, толщина стенки трубы – 7 мм.

Люстра зрительного зала подвешена к центральному тросу диаметром 19 мм, натянутому противовесом, и к двум тросам диаметром 14 мм, закрепленным на лебедке, установленной между деревянными фермами технического этажа на специальной платформе. Страховочная подвеска люстры выполнена посредством четырех цепей, идущих от центрального диска люстры к распределительным балкам. Гибкая подвеска люстры к тросам осуществляется при помощи двух цепей и двойных петель, закрепленных в проушинах деталей подвески. Страховочные цепи крепятся при помощи крючьев.

В результате проведенных проверочных расчетов уставлено, что прочность на растяжение центрального троса, к которому подвешена большая люстра зрительного зала, превышает десятикратный запас. Кроме того, два троса, закрепленных на лебедке, обеспечивают двенадцатикратный запас.

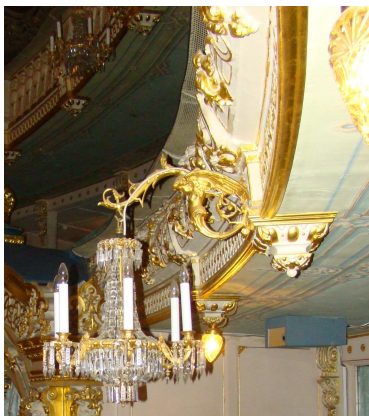
Рис.4. Люстра-бра зрительного зала

На балконах всех ярусов и на бельэтаже располагаются 64 люстры-бра, закрепление которых выполнено при помощи анкерных устройств, а страховка – при помощи тросов (рис. 4, 5). По конструктивному признаку люстры-бра – одноярусные с нижними и верхними дополнительными поясами, на которых закреплены хрустальные подвески. На каждой люстре установлено шесть декоративных светильников, выполненных виде свечей.

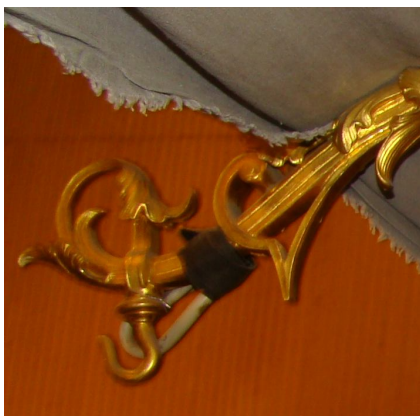
Рис.5. Подвеска люстры-бра

2. Дополнительные тросы-подвески обеспечивают люстрам-бра работоспособное состояние.

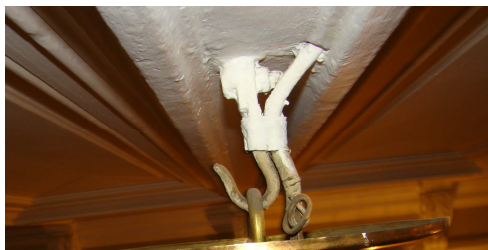
Рис. 7. Узел крепления люстры фойе

Подвеска люстр выполнена при помощи петель на крючьях, закрепленных на несущих конструкциях перекрытий (рис.7, 9, 11, 13).

При обследовании подвесных люстр установлено, что диаметр крюков в узлах подвески составляет 14 и 16 мм, диаметры стальных петель, закрепленных на люстрах, составляет 10-12 мм, что обеспечивает тройной запас прочности на растяжение.

3. В узлах крепления подвесных люстр крепежные детали не имеют механических либо коррозионных повреждений и пригодны для дальнейшей эксплуатации.

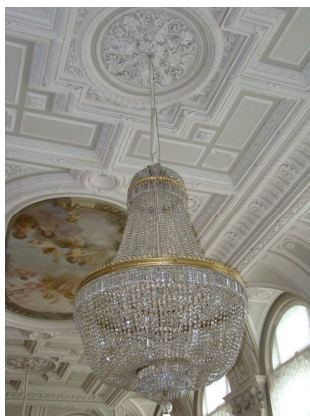
Рис. 8. Люстра белого зала

Каждый из перечисленных залов оборудован тремя подвесными хрустальными люстрами (рис.6, 8, 10, 12, 14, 15). В зависимости от высоты помещений изменяется форма, размеры и длина подвесной конструкции.

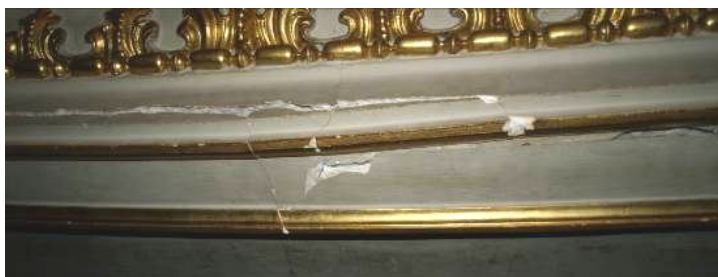
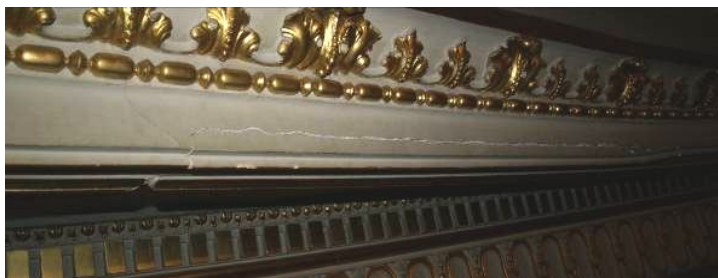
Рис. 19. Трещина в декоративной штукатурке

При проведении обследования балконов всех ярусов в декоративном слое штукатурке на балконе третьего яруса была обнаружена трещина протяженностью 2,85 м (рис. 19).

Причиной возникновения трещины является отслоение подшивной доски, на которой находился слой декоративной штукатурки.
