ПРАКТИКА ПРИМЕНЕНИЯ ТЕПЛОВОГО НЕРАЗРУШАЮЩЕГО КОНТРОЛЯ ПРИ ЭНЕРГЕТИЧЕСКИХ ОБСЛЕДОВАНИЯХ МНОГОКВАРТИРНЫХ ЖИЛЫХ ДОМОВ

Учебно-методическое пособие

Магнитогорск
2014

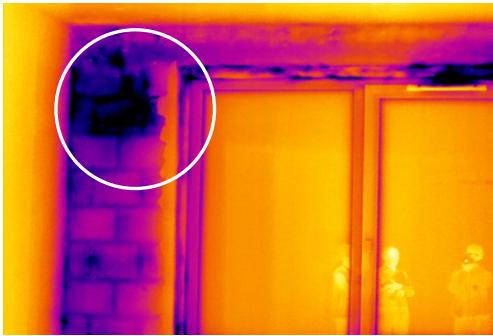
Некачественный монтаж оконных блоков, недостаточное утепление откосов оконных проемов
7	Пониженная температура на обрамлении оконного блока и на части простенка, прилегающего к оконному блоку

Некачественно выполнена теплоизоляция части простенка, примыкающей к оконному блоку
8	Пониженная температура внутренней поверхности ограждающих конструкций наружной стены

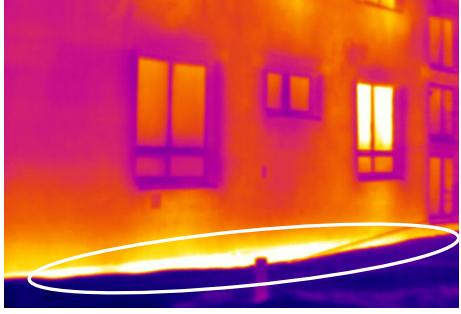
Дефект – некачественные керамзитобетонные блоки
9	Повышенная температура наружной поверхности цокольного этажа (повышенные теплопотери через наружные стены цокольного этажа)

Отсутствие теплоизоляции наружных стен части цокольного этажа здания

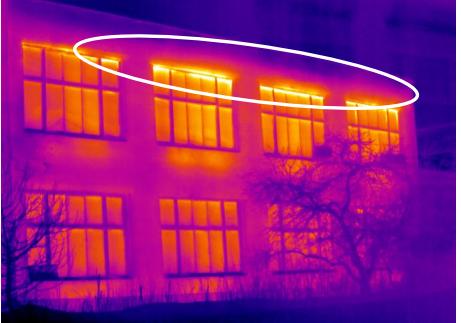
<i>№ n/n</i>	<i>Характер аномалии теплового поля</i>	<i>Обработанные термограммы</i>	<i>Характер выявленного дефекта</i>
14	Повышенная температура (теплопотери) в районе обрамления оконных блоков на их наружной поверхности

Дефект монтажа оконных блоков. Необходимо провести утепление и герметизацию примыканий оконных блоков
15	Пониженная температура на деталях внутренней поверхности оконных блоков

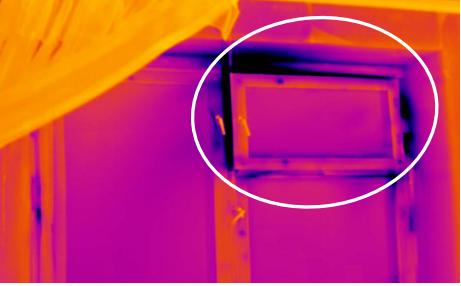
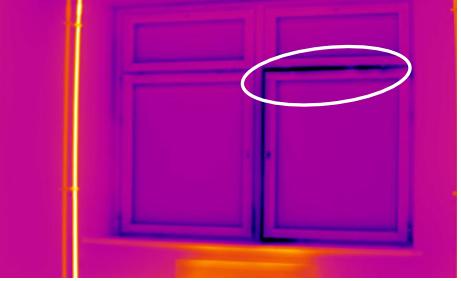
Инфильтрация наружного воздуха через обрамление оконных блоков. Не отрегулированы притворы, нарушение геометрии пеплата

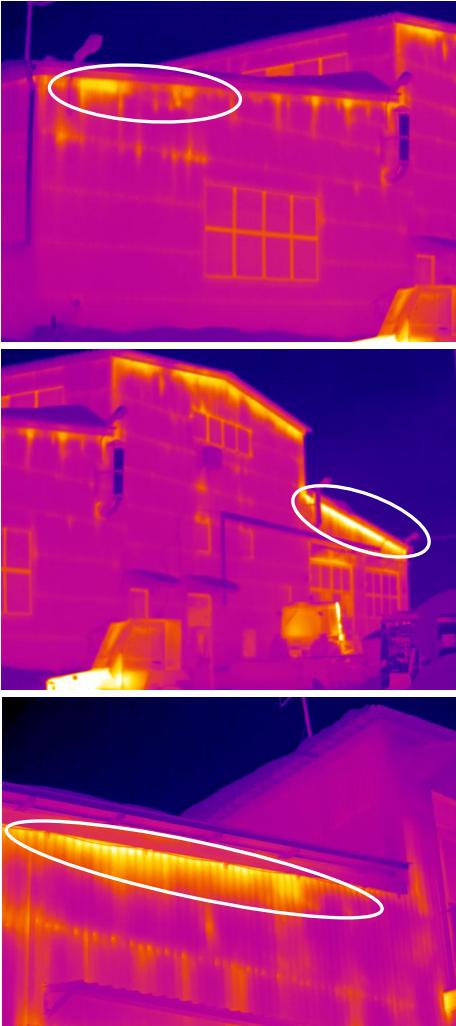
<i>№ n/n</i>	<i>Характер аномалии теплового поля</i>	<i>Обработанные термограммы</i>	<i>Характер выявленного дефекта</i>
19	Повышенная температура наружных ограждающих конструкций в местах сопряжения кровли и стен по периметру здания и на стыках сэндвич-панелей

Дефект монтажа наружных ограждающих конструкций зданий. Необходимы дополнительные утепление и герметизация стыков конструктивных элементов
20	Пониженная температура пазов внутренней поверхности деревянных стен

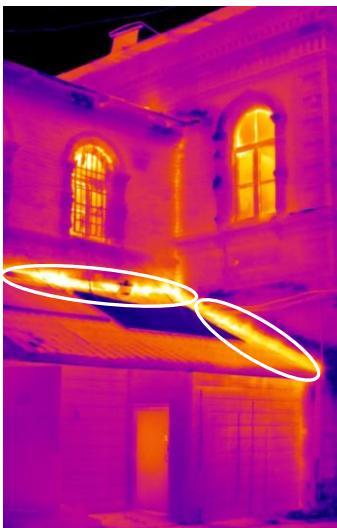
Дефект укладки утеплителя
42	Сильно повышенная температура в местах примыкания кровли к стене

Дефект монтажа кровельного покрытия. Необходима герметизация и утепление примыкания кровли к стене

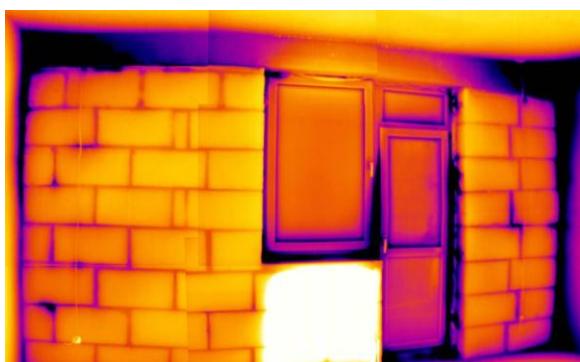
Рис. 1. Локальное нарушение технологии монтажа и конструкций и укладки утеплителя стен

Данные дефекты могут быть определены качественным анализом результатов теплового не-разрушающего контроля в натурных условиях эксплуатации с использованием количественных оценок (рис. 1-3).

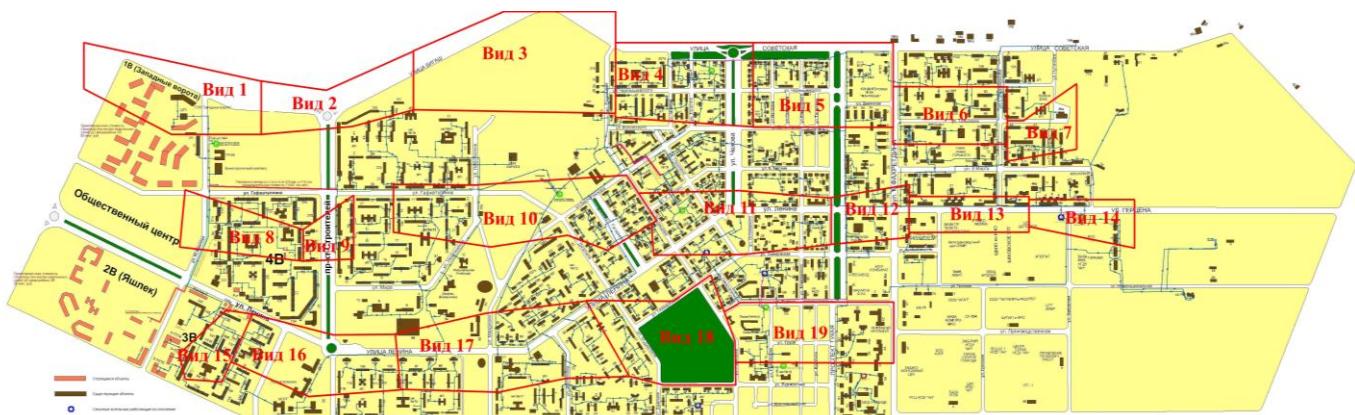
Рис. 6. Схема расположения теплотрасс г. Альметьевск

Тепловой контроль объектов большой площади при протяженности на примере аэрофотосъемки в ИК-диапазоне города Альметьевск показан на рис. 6-11. Примеры применения теплового метода контроля приведены на рис. 12-16.

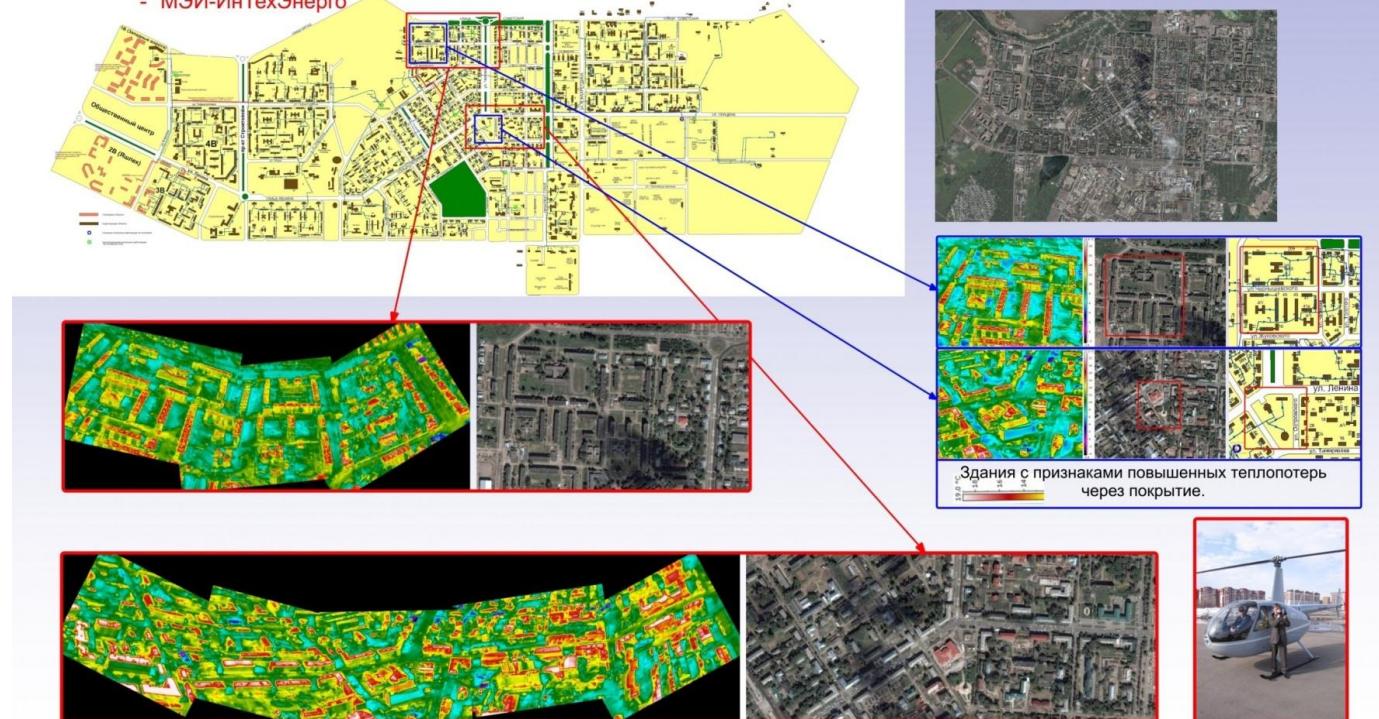
Рис. 11. Данные «экспресс-аудита» с использованием тепловизионной съемки с вертолета позволяют определить «болевые точки» и затем целенаправленно проводить энергоаудит этих объектов

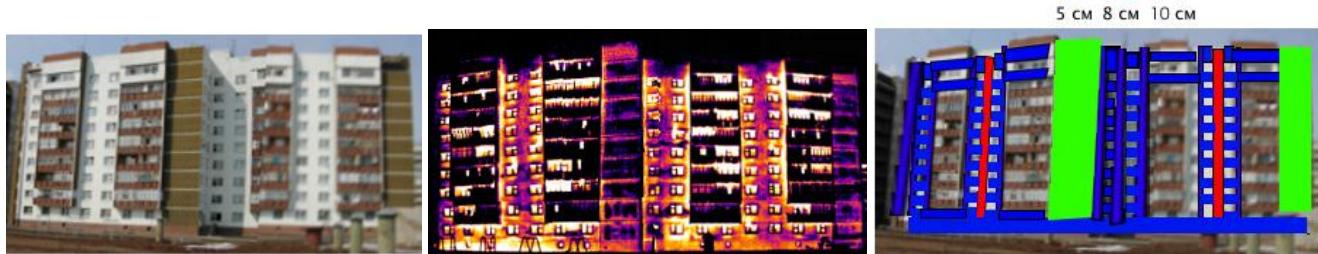
Рис. 12. Зоны расположения утеплителя и его толщина (на примере Фасад Баттс).

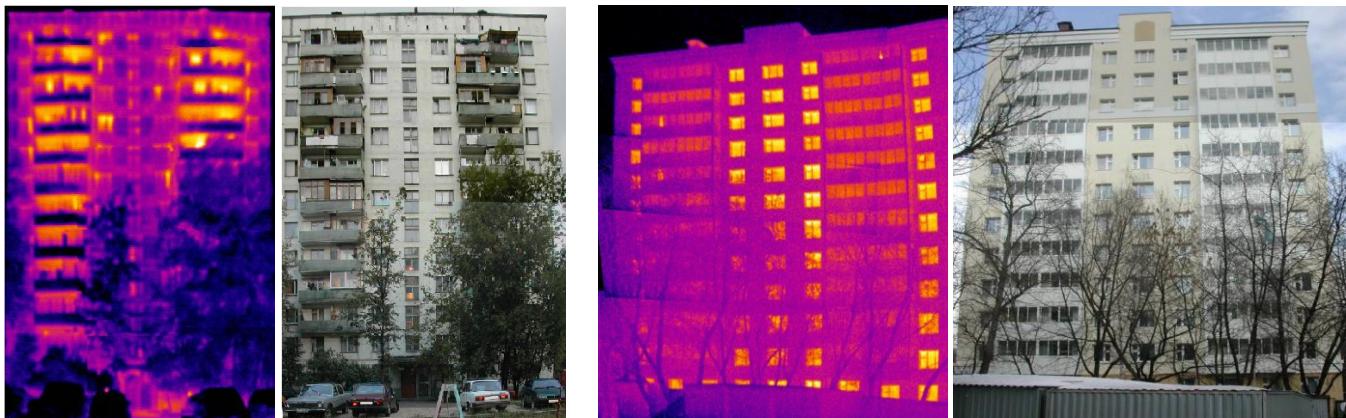
Рис. 13. Санация старого жилого фонда
(До реконструкции $R_{\text{пр}}=1,1 (\pm 15\%)$, после реконструкции $R_{\text{пр}}=3,0 (\pm 15\%)$)

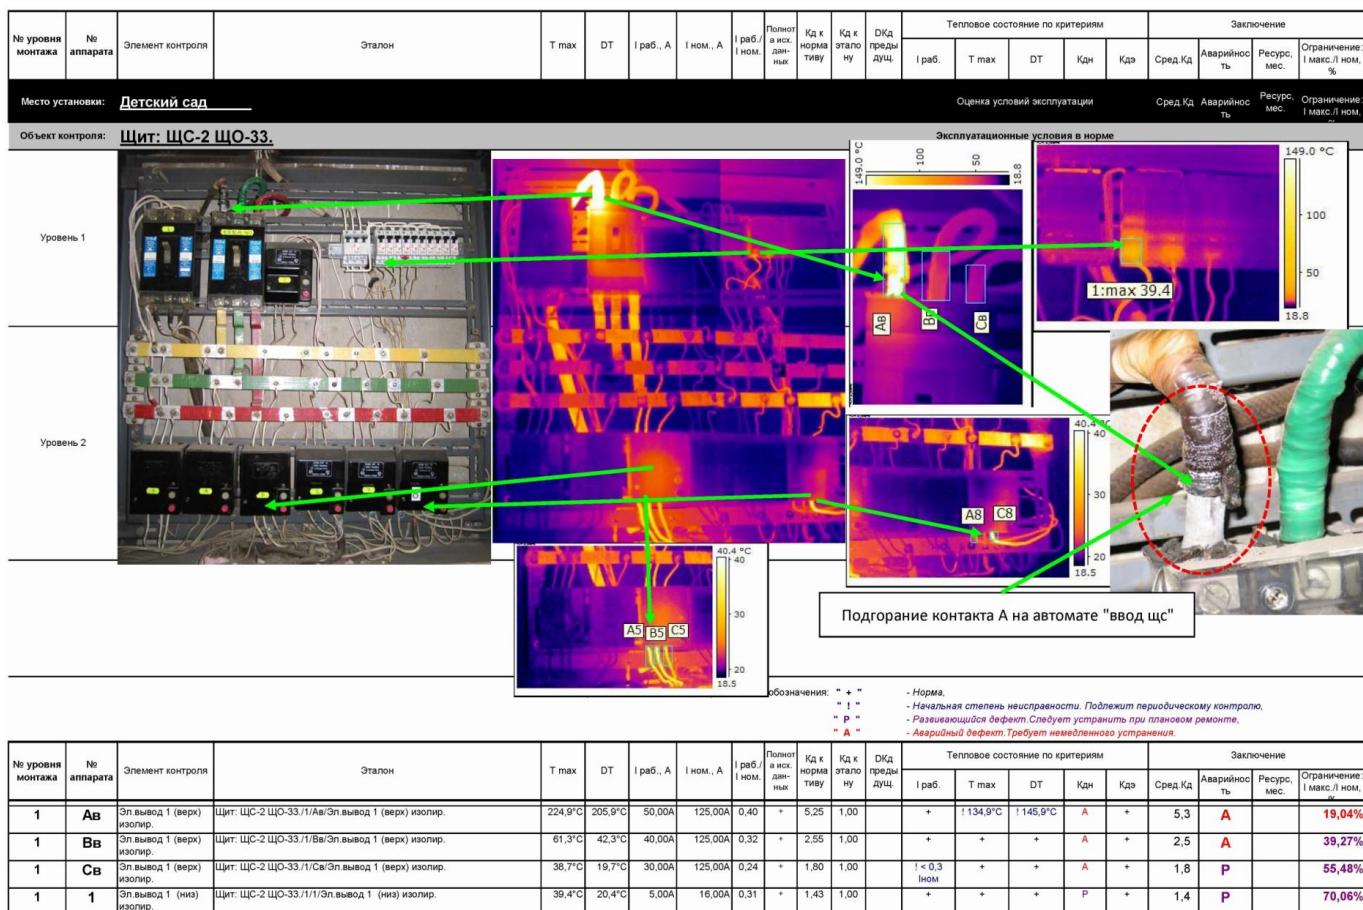
Рис. 16. Пример отчётного листа по диагностике электрощитового оборудования
