ВОССТАНОВЛЕНИЕ КОНСТРУКЦИЙ ПРОИЗВОДСТВЕННОГО КОРПУСА, ПОВРЕЖДЕННЫХ В РЕЗУЛЬТАТЕ ПОЖАРА

А.В. Столбов

И.И. Маннанов

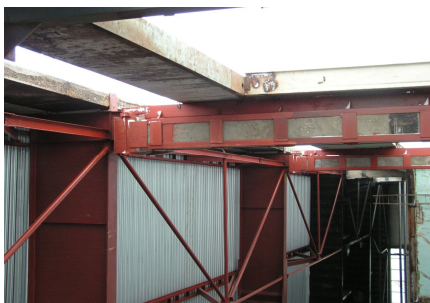
Рис. 7

1. Наиболее поврежденные конструкции покрытия было предложено демонтировать. Демонтажу подлежали две стропильные балки покрытия в осях Ж-1-5 и К-1-5, прогоны в осях 1-5-Д-М и один прогон в осях 5-9-Ж-К, элементы связей жесткости в осях Д-М, примыкающие к оси «1», и профилированный настил в осях 1-9-В-П.
2. В связи с тем, что повреждения бетона колонн по осям К-1 и Ж-1 носили поверхностный характер и не распространились глубже защитного слоя, а рабочая арматура не претерпела каких-либо деформаций, было принято решение усилить данные колонны обоймами из одиночных стальных уголков 100x8 с термонапряженными планками (см. рис.7).
3. Надколонники стоек продольного фахверка, имевшие трещины и существенные остаточные деформации, было решено демонтировать и заменить аналогичными элементами.
