**РЕЗЕРВЫ ПОВЫШЕНИЯ РАБОТОСПОСОБНОСТИ  
ПОКРЫТИЙ ПОЛОВ ПРОМЫШЛЕННЫХ  
И ГРАЖДАНСКИХ ЗДАНИЙ**

**Штефан Г.Е.**

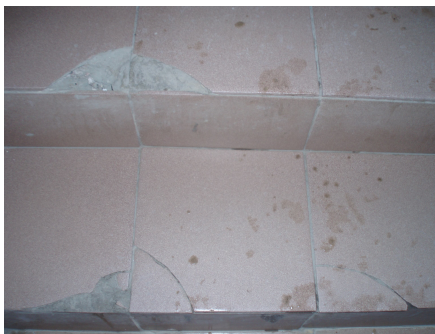
Экспертиза плиток из керамогранита, которыми были облицованы ступени и площадка входа в Липецкую областную научную библиотеку, показала, что после эксплуатации такого пола в течение одного осенне-зимнего сезона на покрытии появились сквозные выбоины, отбитости и частичные отслоения даже на вертикальных поверхностях ступеней. Аналогичное состояние облицовки лестничных ступеней обнаружено при экспертизе облицовки полов из керамических плит в Липецком государственном техническом университете (рис. 1). Здесь обнаружены не только выбоины и отслоения, но и трещины, и разрушения.

Рис. 1. Дефекты керамических плит в облицовке лестничных ступеней, разрушения, и трещины

Анализ причин такого состояния позволил установить следующее:

- под облицовочными плитами отсутствовал монолитный слой клеящего раствора, что способствовало образованию выбоин даже от воздействия каблуков;
- плиты имели толщину 5-6 мм и, следовательно, предназначались для внутренней облицовки стен, а не для полов. Толщина напольной плитки должна быть не менее 7 мм;
- водопоглощение плит находилось в пределах 9-11%, в то время как по ГОСТ 6787 [1] водопоглощение керамических плиток для полов должно быть не более 3,5%;
- повышенное водопоглощение плит свидетельствует о наличии недожога, при котором не только повышается водопоглощение, но снижаются прочность, морозо- и износостойкость керамических плиток.

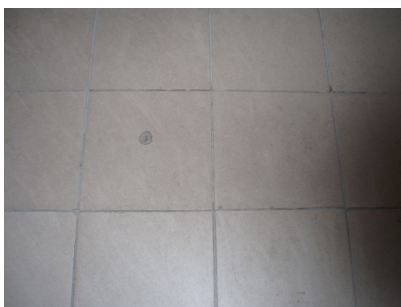
При отсутствии сплошного слоя клеящего раствора обычно образуются единичные точечные сквозные выбоины на керамических плитах (рис.2).

Рис. 2. Точечные выбоины на керамических плитах

Такие дефекты можно устранить полимеррастворами на основе эпоксидных или полиэфирных смол с подбором соответствующего цвета. При этом достигается достаточно высокая износостойкость с сохранением уровня облицовки полов. Устраняется также дальнейшее увеличение размеров дефекта.

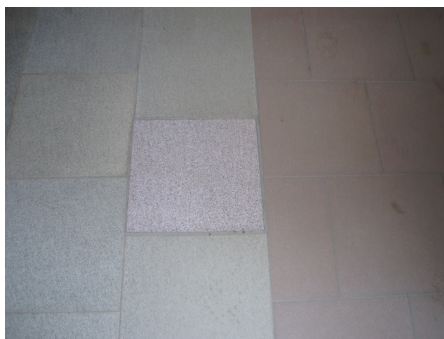
Такое мероприятие проще и дешевле в исполнении, чем замена дефектных плиток, при которой часто не удается подобрать плитки по цвету. Это приводит к нарушению эстетичности облицовки полов. При этом не всегда удается уложить новые плиты «заподлицо» с уложенными ранее (рис.3). Нарушается уровень пола, ухудшается внешний вид, создаются препятствия движению.

Рис. 3. Нарушение уровня и эстетики пола при замене дефектных плит

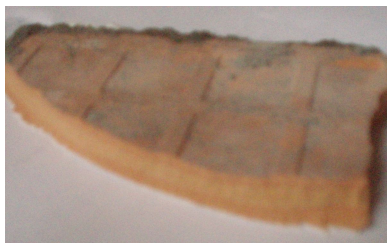
Наличие недожога керамических облицовочных плит может быть определено не только по водопоглощению, превышающему допустимые нормы, но и по цвету их излома. При наличии недожога на изломе видна прослойка по центру плитки, более светлая, чем периферийные слои (рис.4). Следовательно, при обжиге была недостаточная температура, чтобы присутствующие в глинах оксиды железа из двухвалентных окислились до трехвалентных, окрашивающих керамику в красный цвет.

Рис. 4. Наличие недожога на керамической плитке в виде светлой прослойки

1. Для повышения долговечности покрытий полов из керамики и керамогранита следует вести тщательный контроль качества плит, не допуская использования недожога, способствующего увеличению водопоглощения, а, следовательно, снижению прочности и износостойкости покрытия.

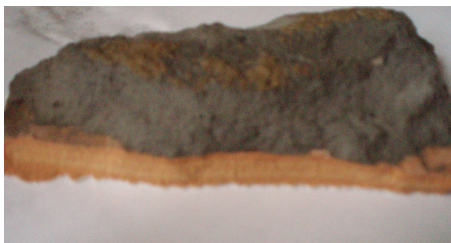
Значительное влияние на долговечность покрытий полов оказывает прочность сцепления клеящего раствора с облицовочными плитами. Этот дефект можно обнаружить при отрыве плит для экспертизы. При наличии хорошего сцепления отрыв, как известно, должен происходить по клеящему раствору. Если при отрыве тыльная сторона плитки не содержит клеящего раствора (см. рис.4), это свидетельствует о недостаточном сцеплении его с керамикой. Если после отрыва отсутствует клеящий раствор на основании, то есть весь раствор остается на плитке (рис.5), это свидетельствует о недостаточном сцеплении его с конструкциями оснований полов.

Рис. 5. Хорошее сцепление клеящего раствора с керамической плиткой

Чаще всего недостаточное сцепление клеящего раствора обнаруживается при наличии в нем пустот (нарушениях сплошности раствора). Поэтому при производстве работ облицовщикам следует обращать особое внимание на качество укладки плит, не допуская образования пустот.
